# Ekspertyza techniczna

Zabytkowego budynku Kościoła Parafialnego w Bobrownikach, 08-500  
Ryki, Bobrowniki, ul. Krasnogiłńska 1 B. Stanowiącego własność Parafii  
Rzymско - Katolickiej pw. Nawiedzenia Najświętszej Marii Panny w  
Bobrownikach.

## **1. Określenie przedmiotu i celu opracowania oraz zakresu opracowania :**

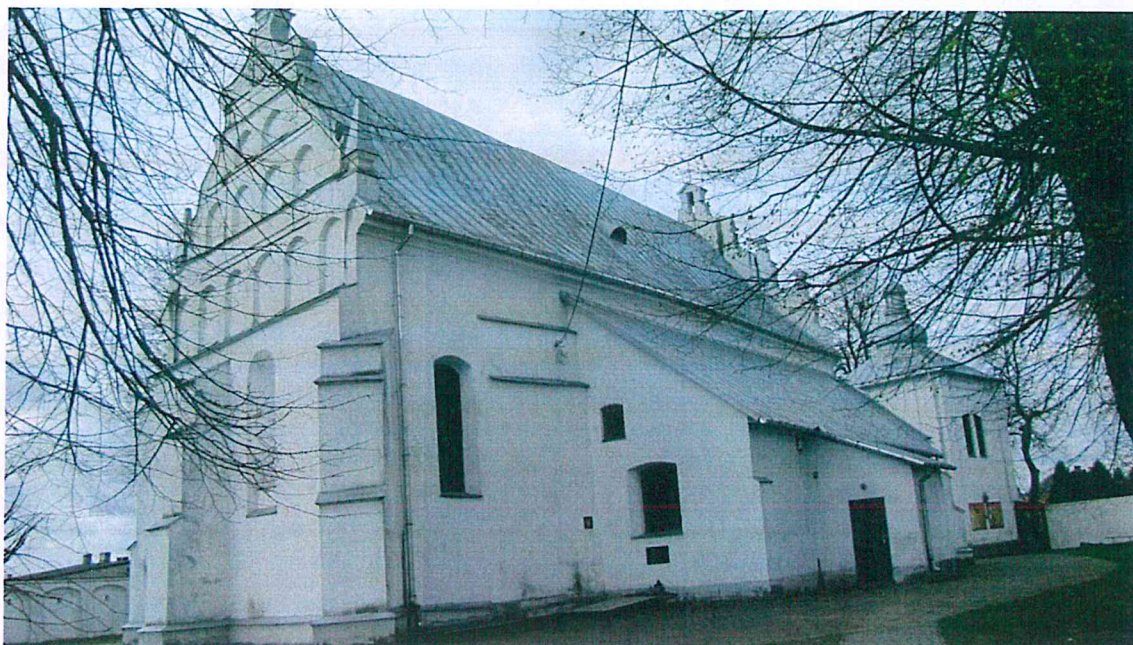
Fot.1. Widok kościoła od strony wschodnio - południowej, kwiecień 2024r.

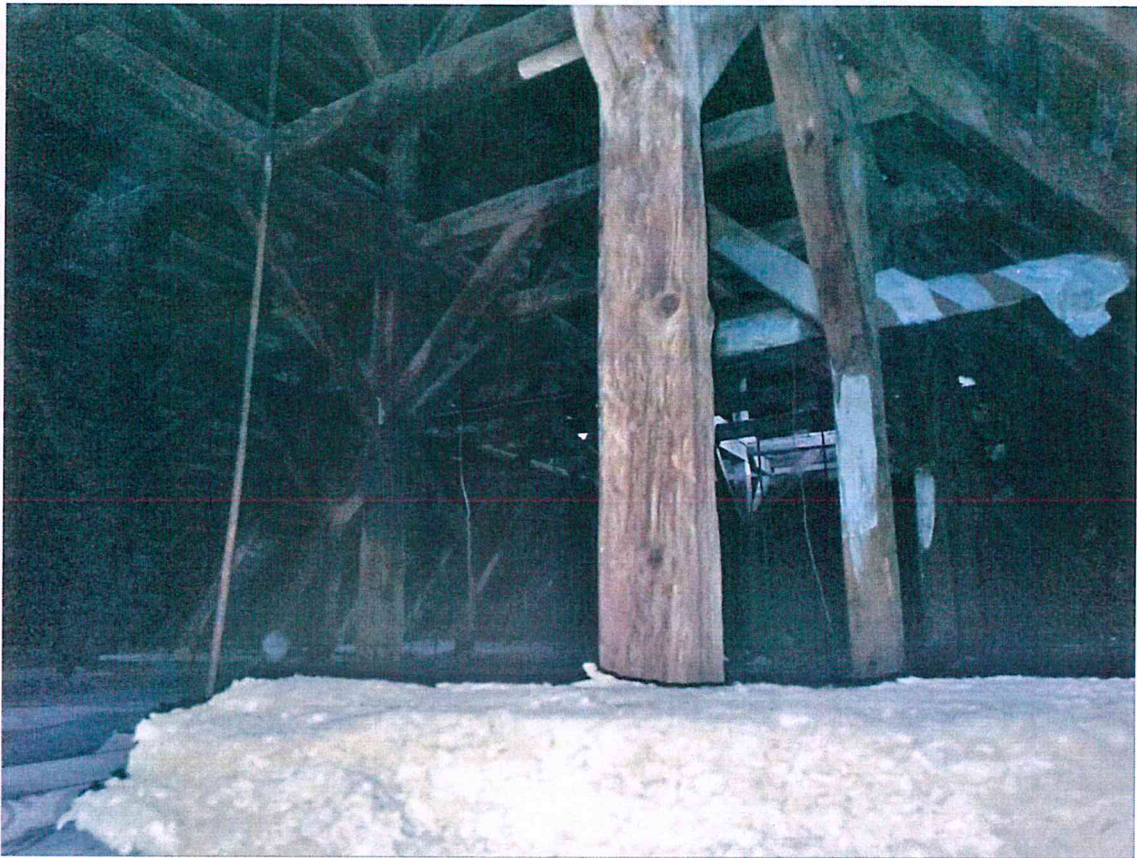
Fot.2. Widok drewnianej konstrukcji wieży kościoła w Bobrownikach, nie stwierdzono ugięć, załamania lub innych uszkodzeń świadczących o braku stateczności konstrukcji.

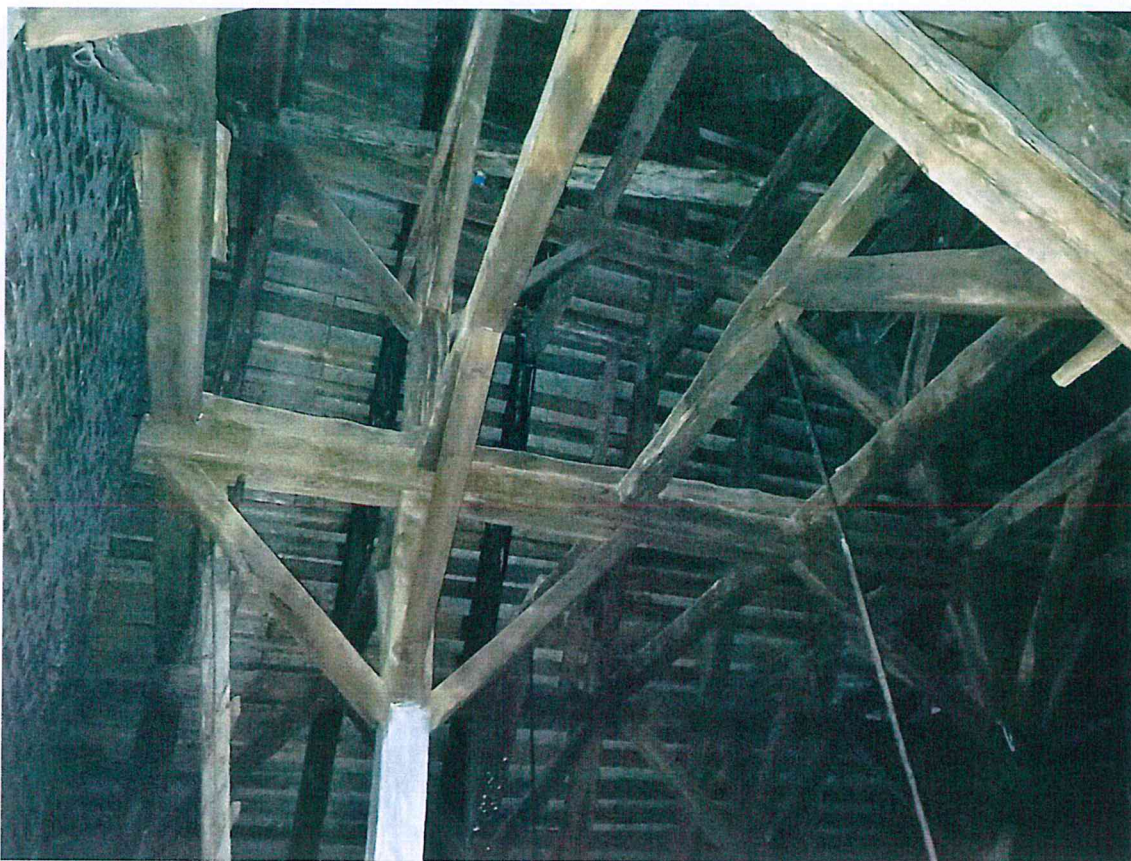
Fot. 3. Drewniana konstrukcja więźby dachowej stabilna, płatwie, stolce, krokwie, krzyżulce miecze i inne elementy w stanie technicznym dobrym, surowe drewno zaleca się zaimpregnować przeciw grzybiczo i przeciwogniowo przez pomalowanie specjalistycznymi preparatami przeznaczonymi do tego celu.

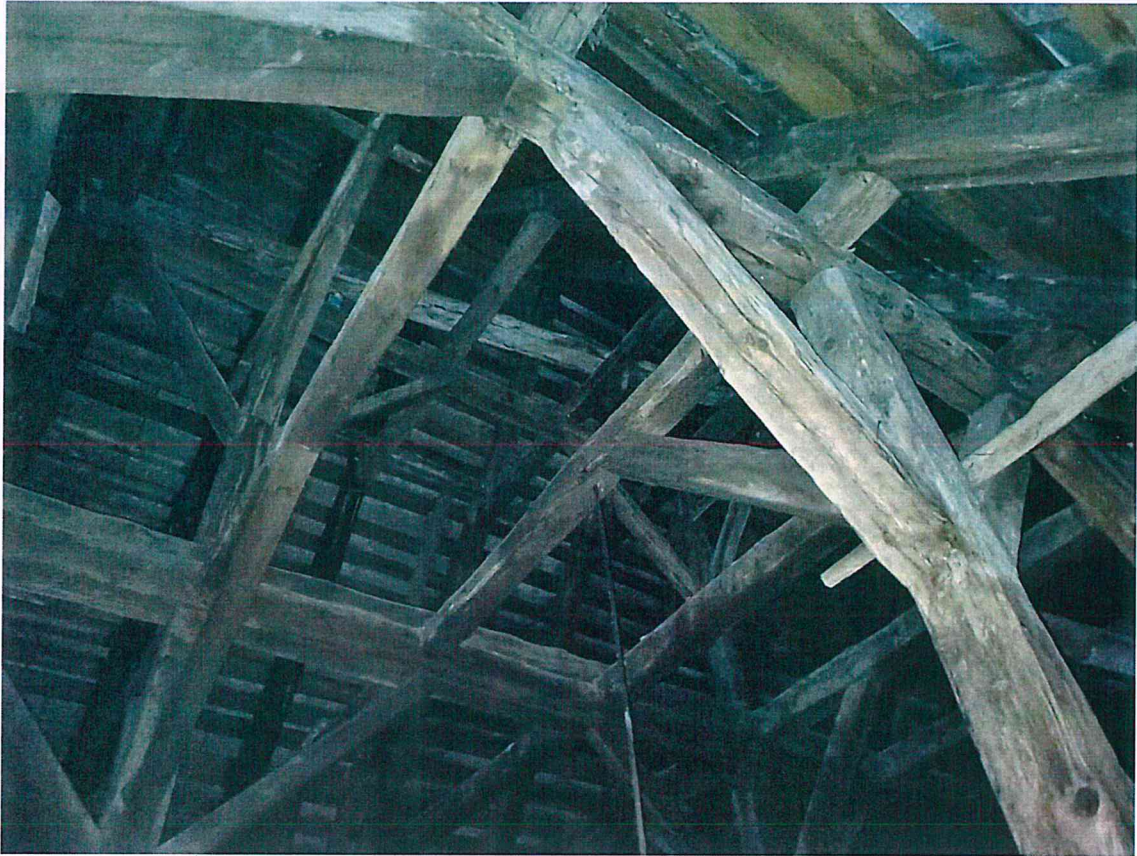
Fot.4. Brak ugięć, załamaniań lub innych uszkodzeń świadczących o braku stateczności więźby dachowej.

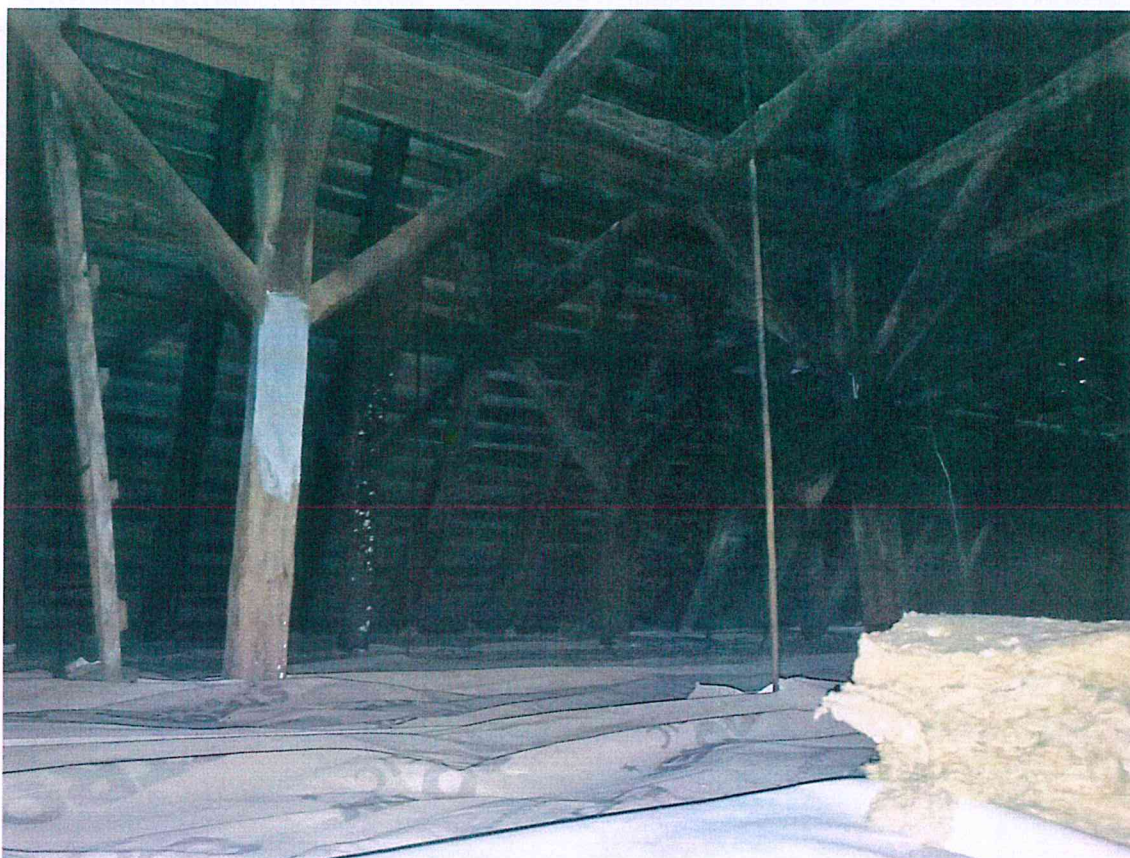
Fot.5. Więźba dachowa nie wykazuje oznak braku stateczności.

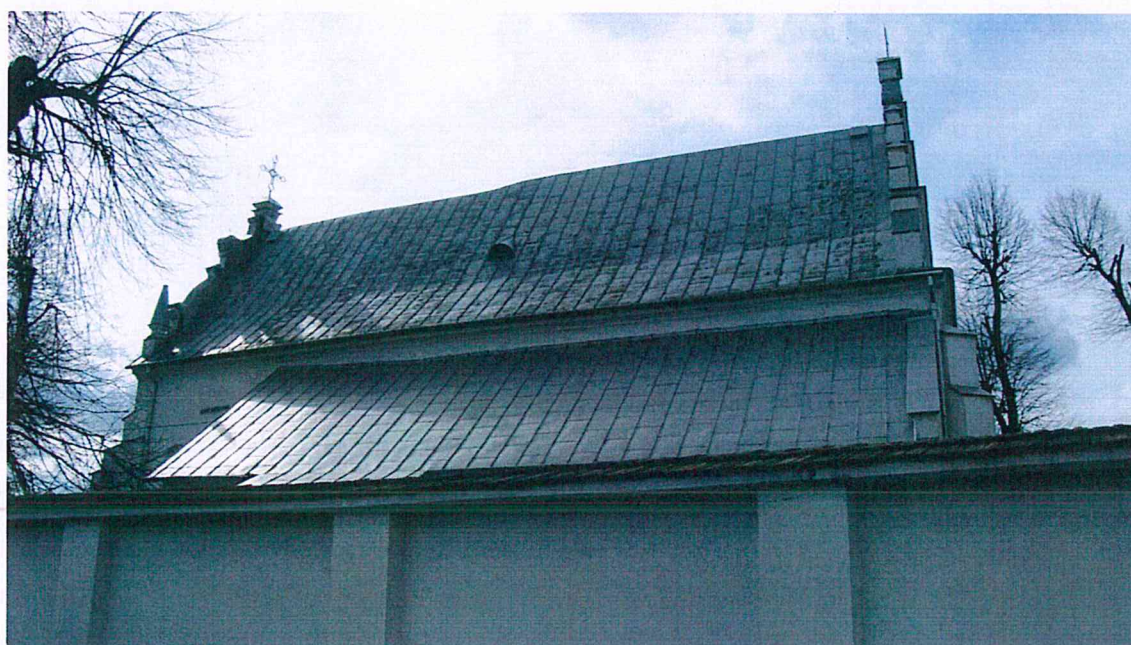
Fot.6. Pokrycie więźby dachowej kościoła oraz przybudówek stanowi blacha płaska, której stan techniczny jest niezadowalający, widoczne są liczne ogniska korozji. W 1970 roku wymieniono pokrycie dachowe na blachę ocynkowaną, w 1987 roku przeprowadzono konserwację dachu, z

uwagi na długi okres czasu podczas użytkowania nastąpiło duże zużycie blachy, żeby uniknąć dalszej korozji i powstawania nieszczelności wpływających destrukcyjnie na substancję zabytku bezwzględnie należy wymienić poszycie i pokrycie dachowe.

- z uwagi na zły stan techniczny pokrycia dachowego z blachy płaskiej , istniejącego od ponad 50 lat, zaleca się wymianę tego pokrycia na nowe pokrycie również z blachy płaskiej, która nie stworzy dodatkowego obciążenia dla obiektu, jak również wymianę wszelkich obróbek blacharskich, rynien i rur spustowych;
- wszelkie rysy w obrębie obiektu winny być na bieżąco obserwowane, a w przypadku ich poszerzania się należy wykonać ekspertyzę szczegółową zwłaszcza pod kątem wilgotności gruntu w różnych porach roku w obrębie fundamentów. Wokół kościoła, w stosunkowo bliskiej odległości od murów świątyni znajduje się duża ilość starych wysokich drzew.

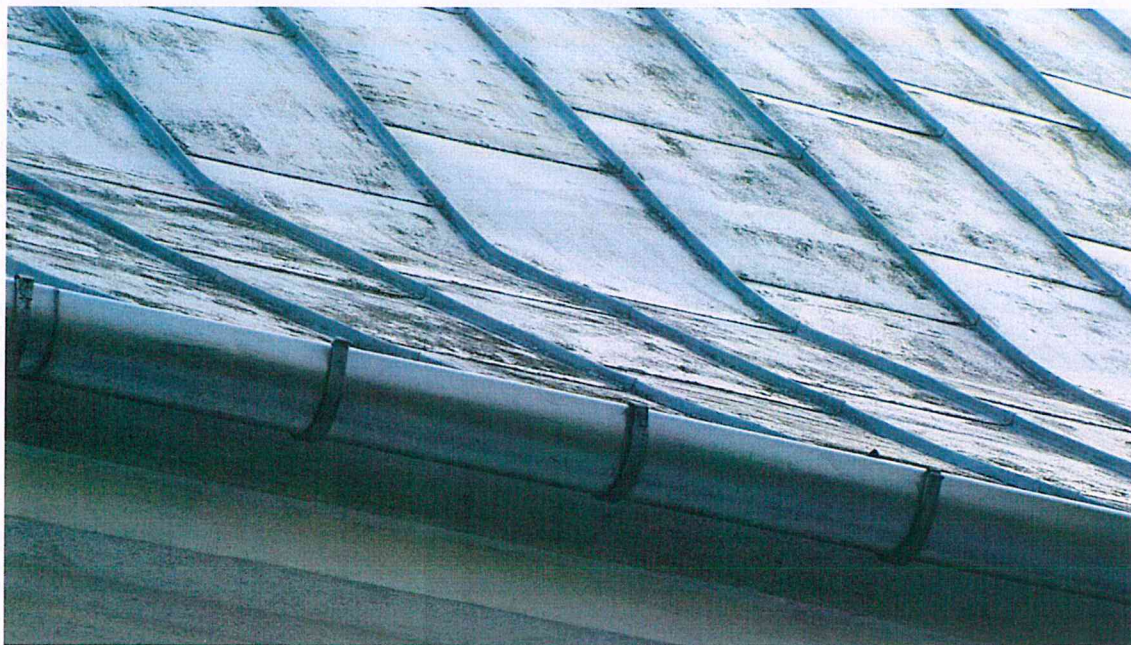
Fot.7. Blacha zniszczona, z widocznymi wykwitami korozji chemicznej i biologicznej, nadaje się do wymiany.

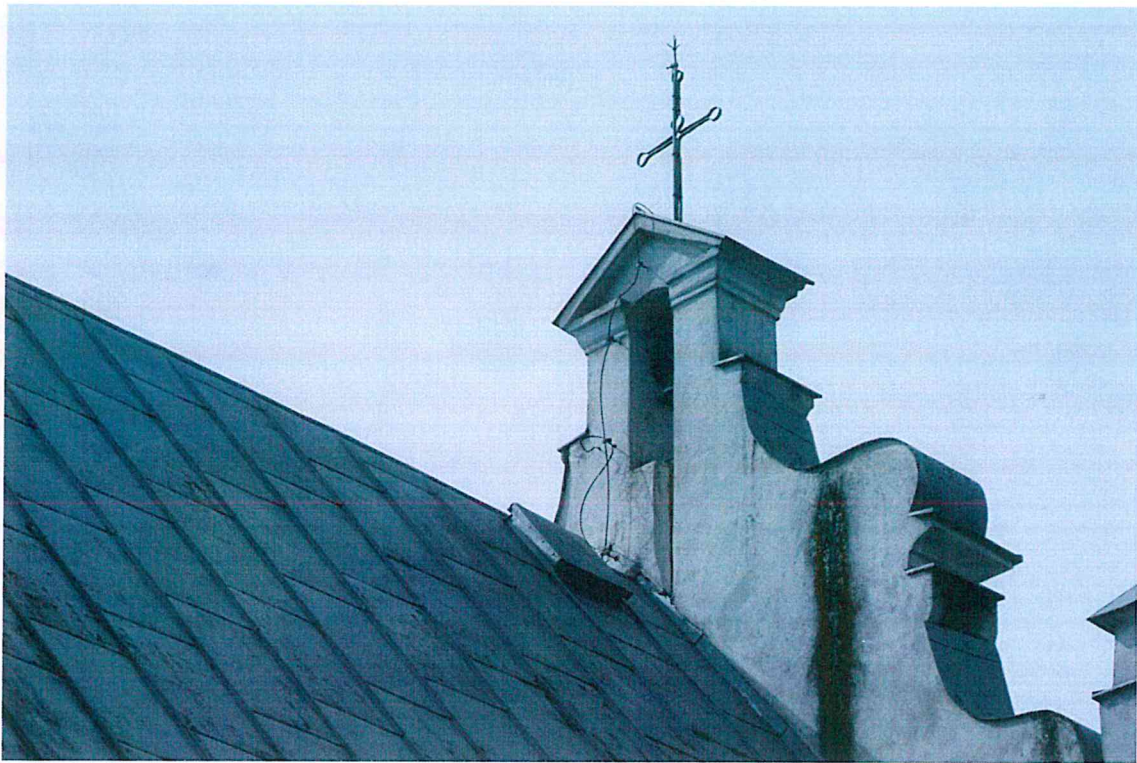
Fot.8. Fragment dachu z widocznymi zniszczeniami obróbek blacharskich.

Zły stan techniczny pokrycia dachowego oraz obróbek blacharskich spowodowany ich zużyciem wynikającym z upływu czasu wymusza konieczność wymiany starego pokrycia i obróbek, łącznie z rynnami i rurami spustowymi. Najbardziej praktycznym jest wymiana na nową płaską blachę. Sugerując się bezpieczeństwem konstrukcji zabytkowej świątyni oraz informacjami z książki "Bobrowniki 1485 - 1988", której fragmenty załączam, na stronie 6 znajduje się opis jak wyglądała świątynia w XVIII wieku i jest wzmianka o pokryciu dachów blachą , rekomenduję takie właśnie pokrycie z blachy płaskiej na rąbek w naturalnym szarym lub srebrnym kolorze( matowym ).

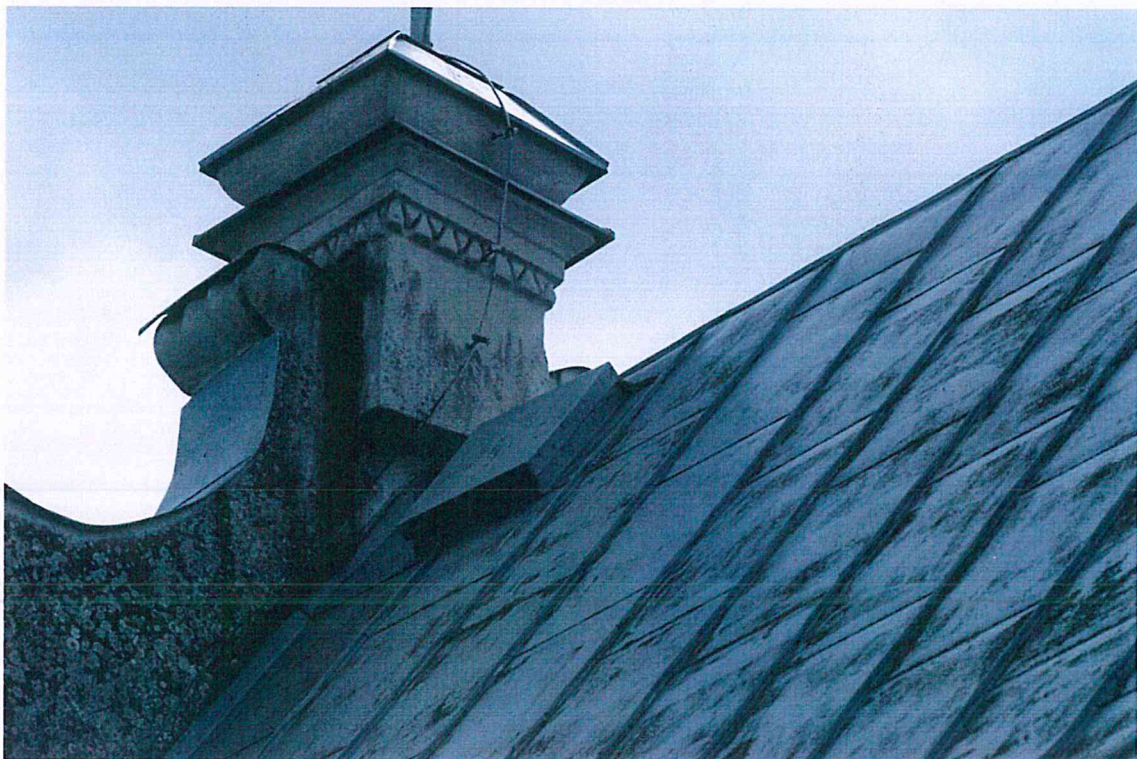
Fot.9. Fragment zwieńczenia fasady elewacji i połaci dachowej z widocznymi uszkodzeniami blachy wywołującymi podciekanie wód opadowych i niszczenie murów zabytku.

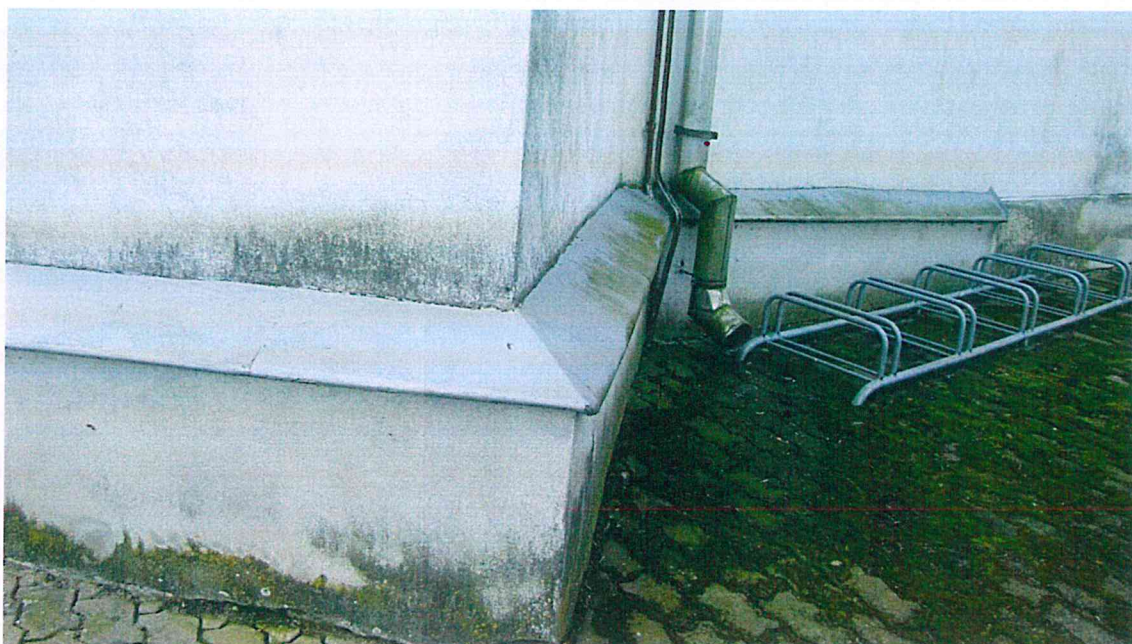
Fot.10. Obróbki blacharskie w obrębie cokołu zniszczone, nie zabezpieczają w sposób należyty substancji zabytkowych murów przed destrukcyjnym działaniem wilgoci spowodowanej opadami atmosferycznymi. Rynny i rury spustowe miejscami nieszczelne.

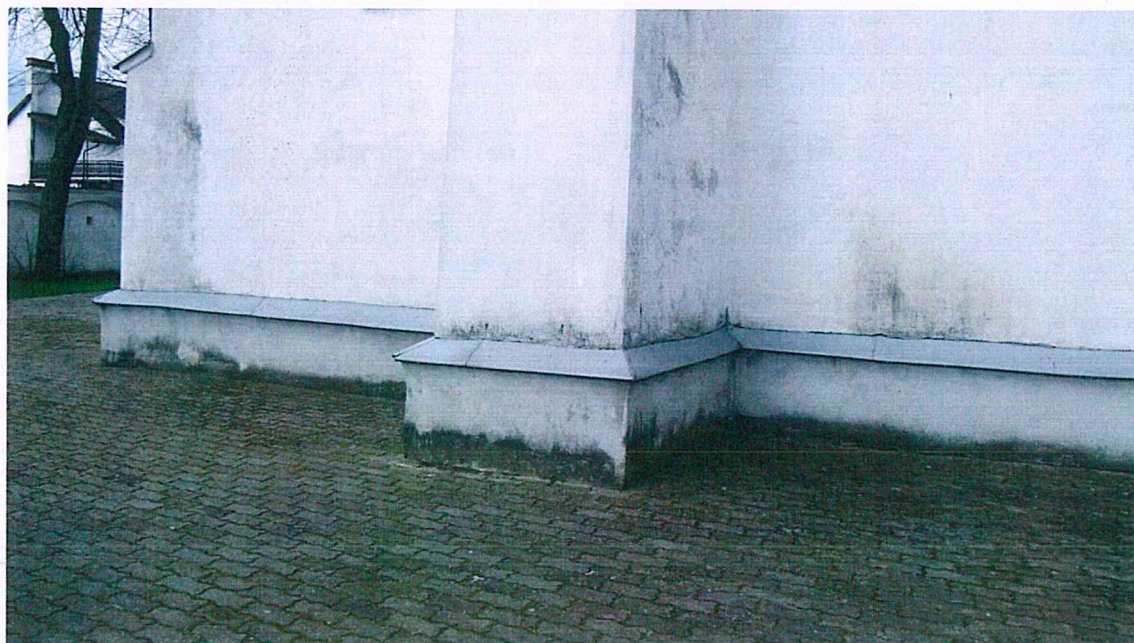
Fot.11. Obróbki blacharskie cokołu odkształcone, nie chronią murów przed migracją wód opadowych.

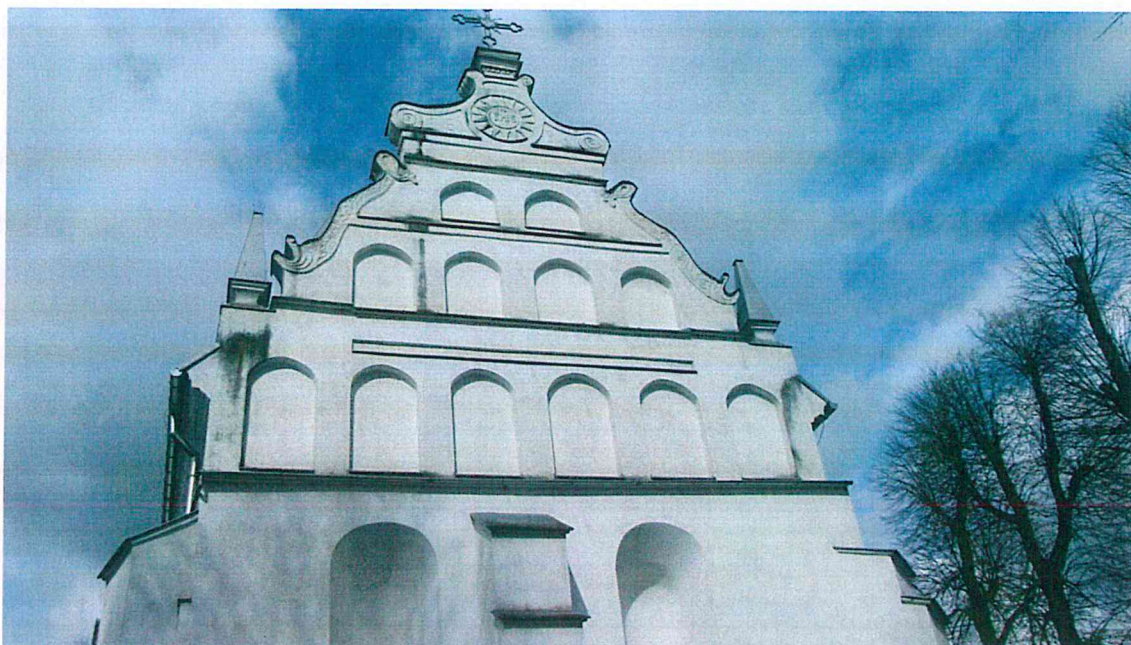
Fot.12. Fasada wschodnia : na szczycie zwieńczenia monogram IHS i data 1638 - symetryczna dwuosiowa ze szkarpami, gzymsami i gzymsikami, oraz boki kondygnacji flankowane spływami wolutowymi - obrobione blachą, która znajduje się w stanie technicznym złym, powodującym liczne zacieki wód opadowych.

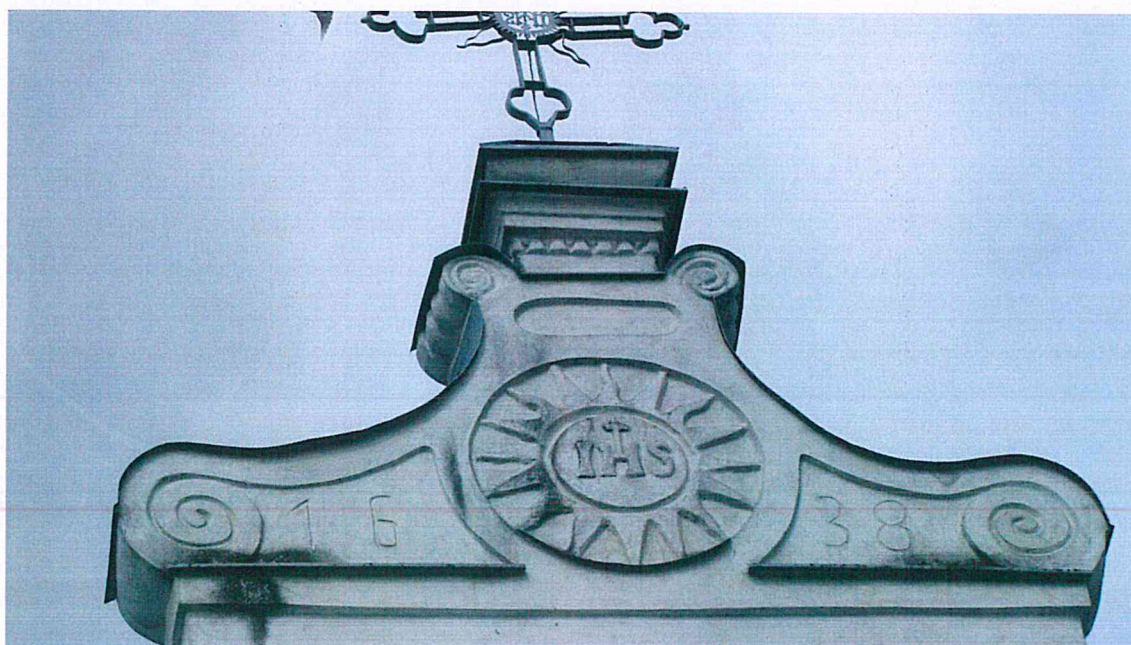
Fot.13. Fragment fasady wschodniej z widocznymi zaciekami spowodowanymi nieszczelnością obróbek blacharskich.

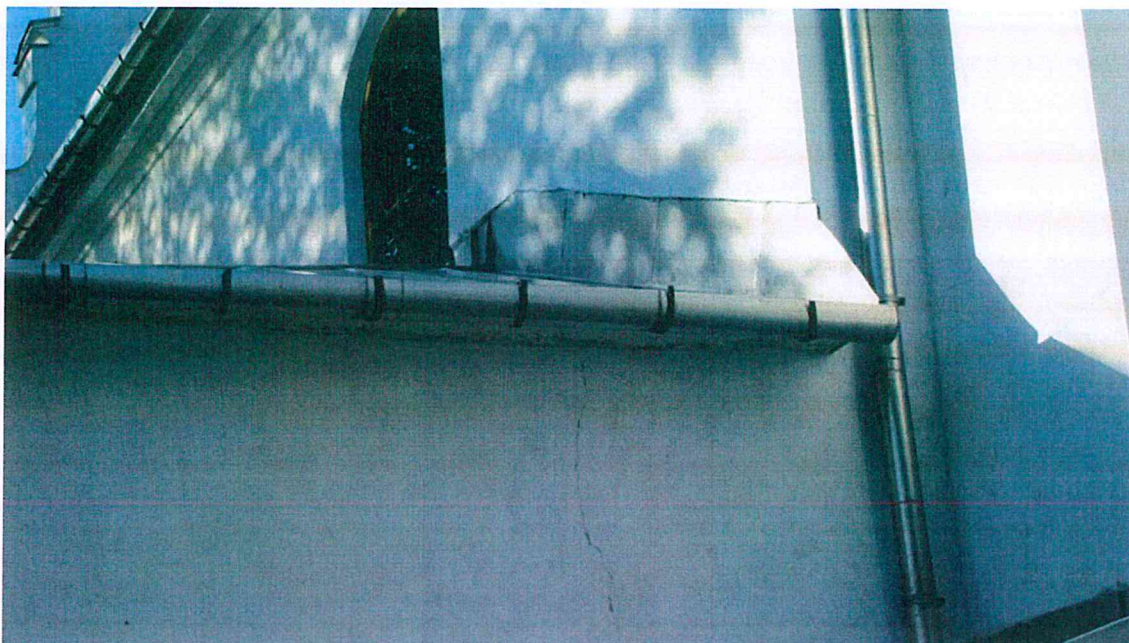
Fot. 14. Elewacja południowa z widocznymi uszkodzeniami rur spustowych i nieszczelnościami obróbki blacharskiej ponad dachem kaplicy bocznej.

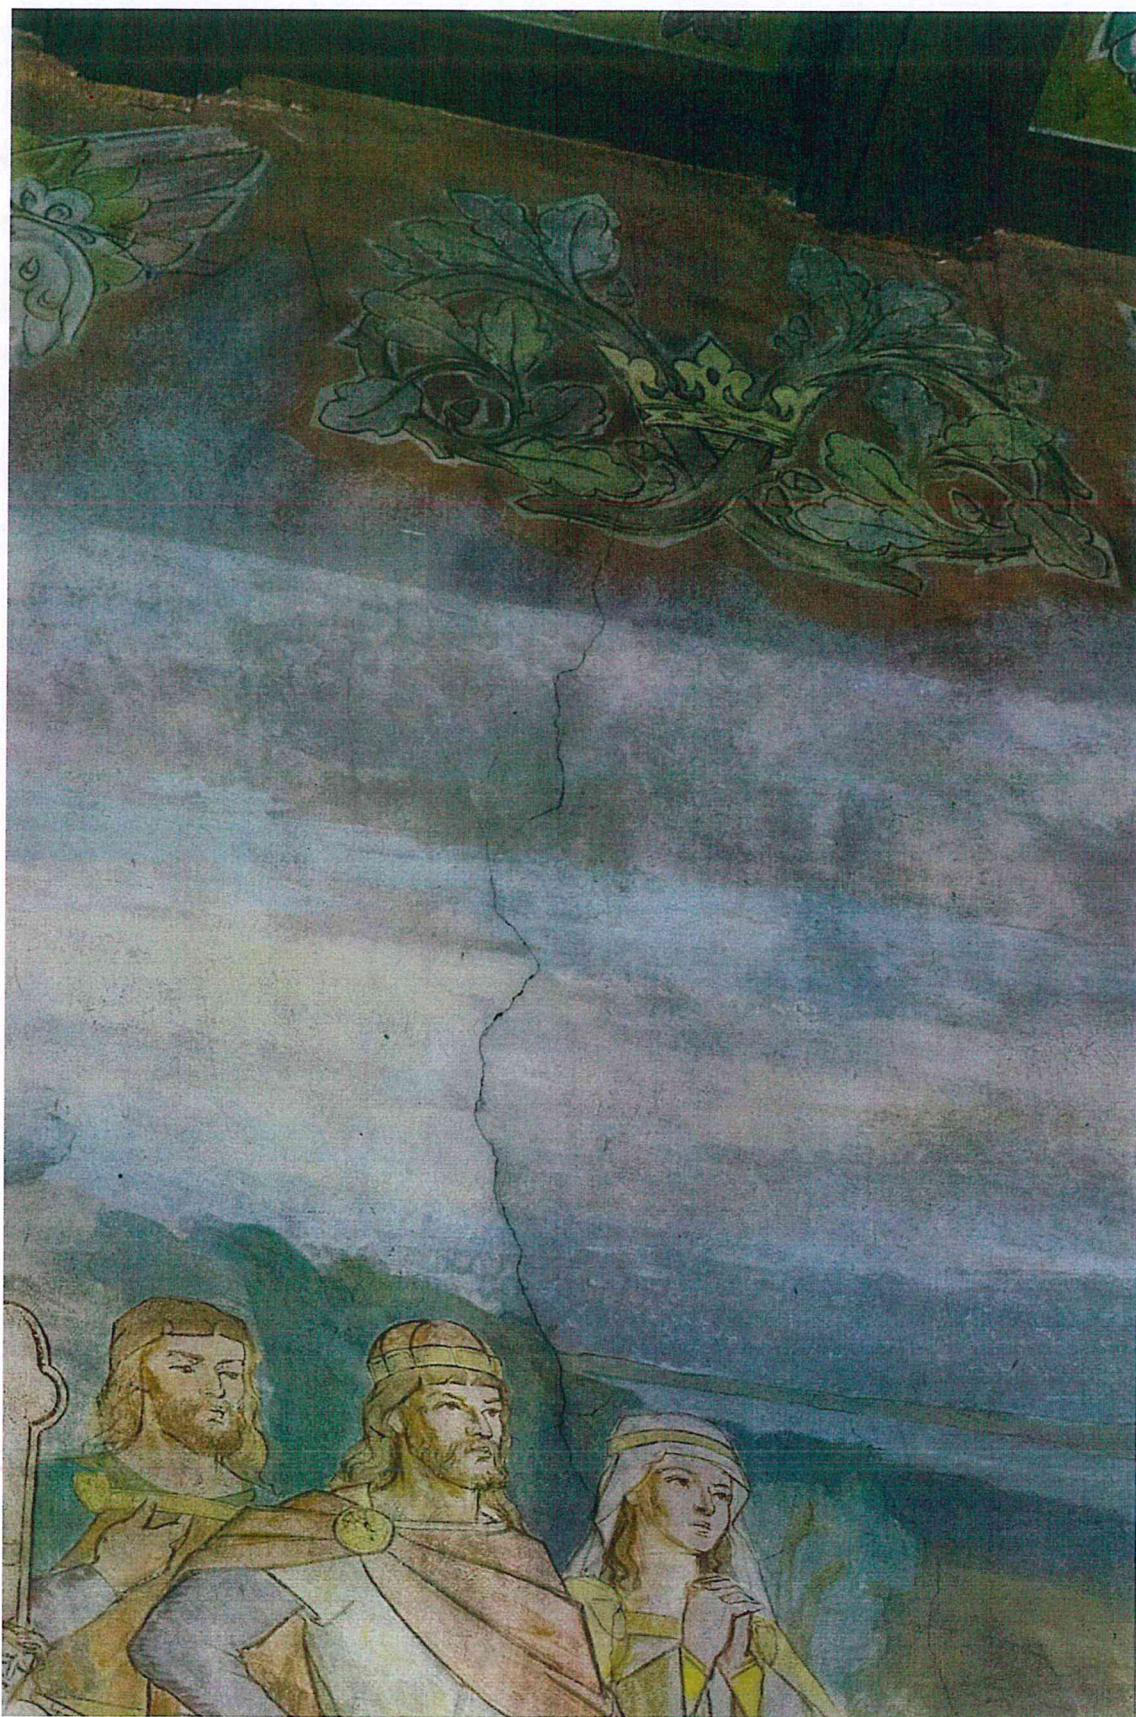
Fot.15. Rysa na fresku ściany północnej widoczna wewnątrz świątyni.

bezpieczeństwa konstrukcji	<b>zaleca się obserwację rys, a w przypadku zauważenia ich powiększania obowiązkowo zlecić opracowanie ekspertyzy technicznej.</b>
bezpieczeństwa użytkowania
