## PROJEKT

**Prace konserwatorskie przy tabernakulum i prospekcie organowym,  
oraz wymiana podłogi empyry w kościele pw. Nawiedzenia NMP w Bobrownikach**

**Ryki, styczeń 2024**

Ekspertyza stanu zachowania  
oraz  
Program prac organmistrzowskich  
przy organach  
w kościele parafialnym p.w. Nawiedzenia NMP  
w  
Bobrownikach  
ul. Krasnogiłńska 1B, 08-500 Bobrowniki

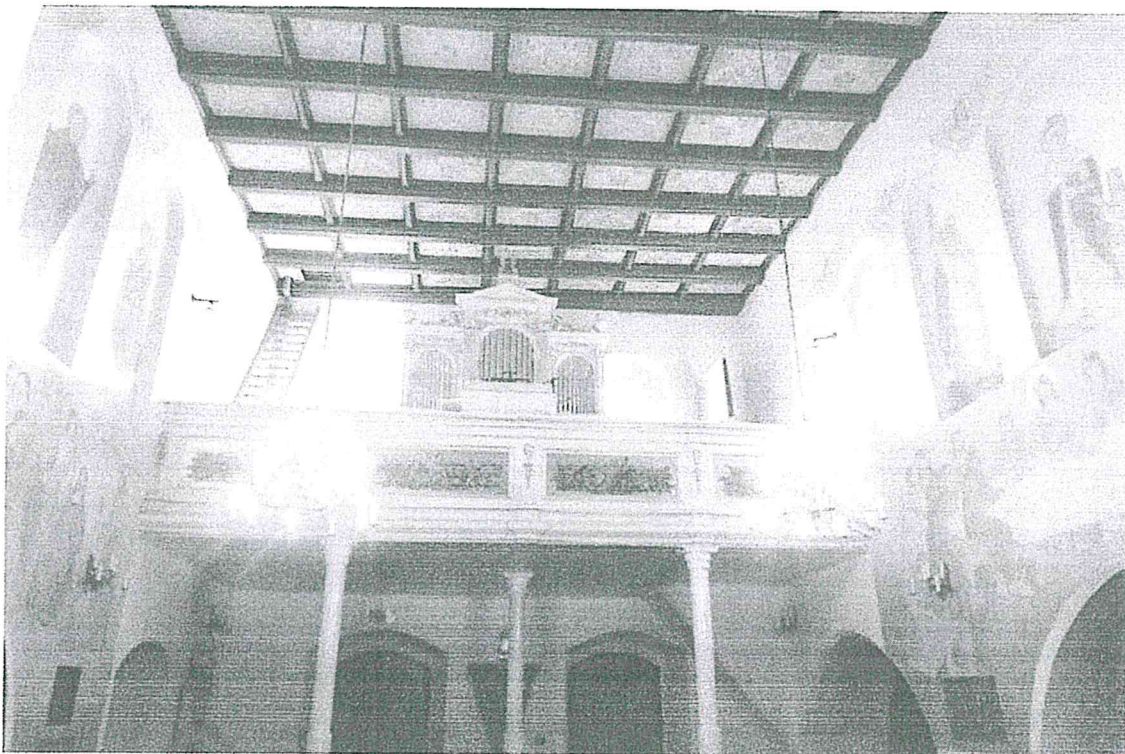
Fot. 01. Widok ogólny na chór muzyczny kościoła w Bobrownikach i tutejsze organy.

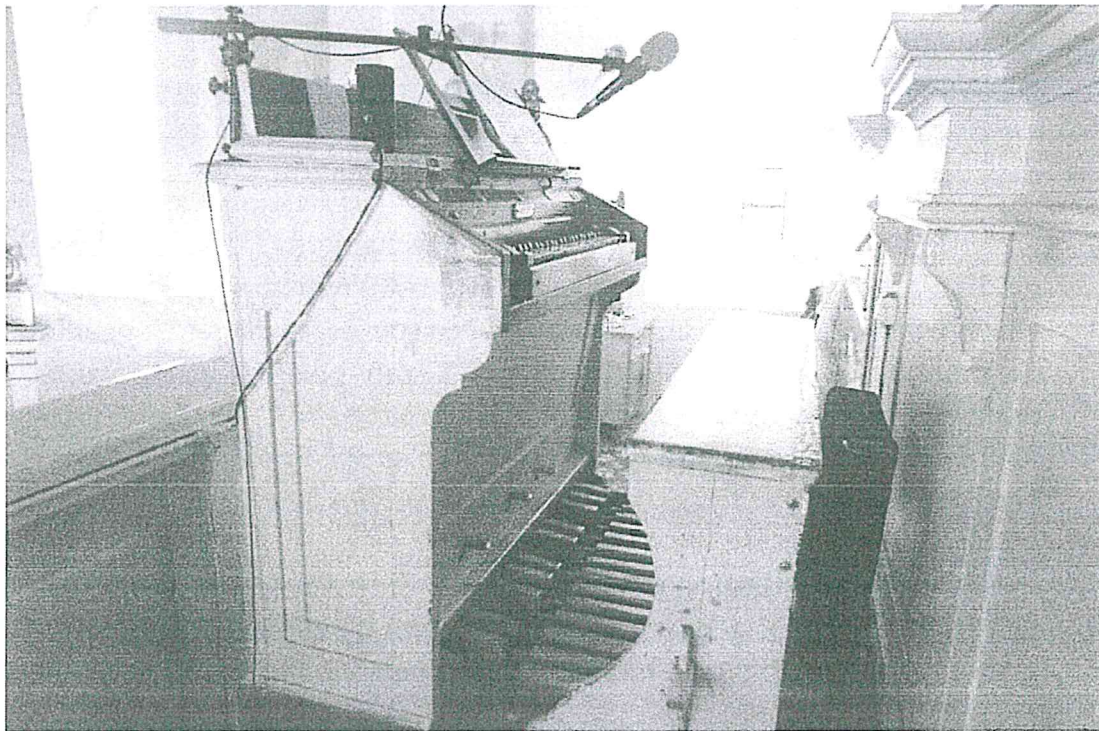
Fot. 02. Widok ogólny na stół gry.

Okleina klawiszy całotonowych nieoryginalna, z tworzywa sztucznego, bez frontów – pomimo iż klawisze wymagają okleiny z frontami. Szerokość klawiatury – 75,5 cm, długość okleiny klawiszy ca 51 mm (do półtonu). Półtony z drewna hebanowego.

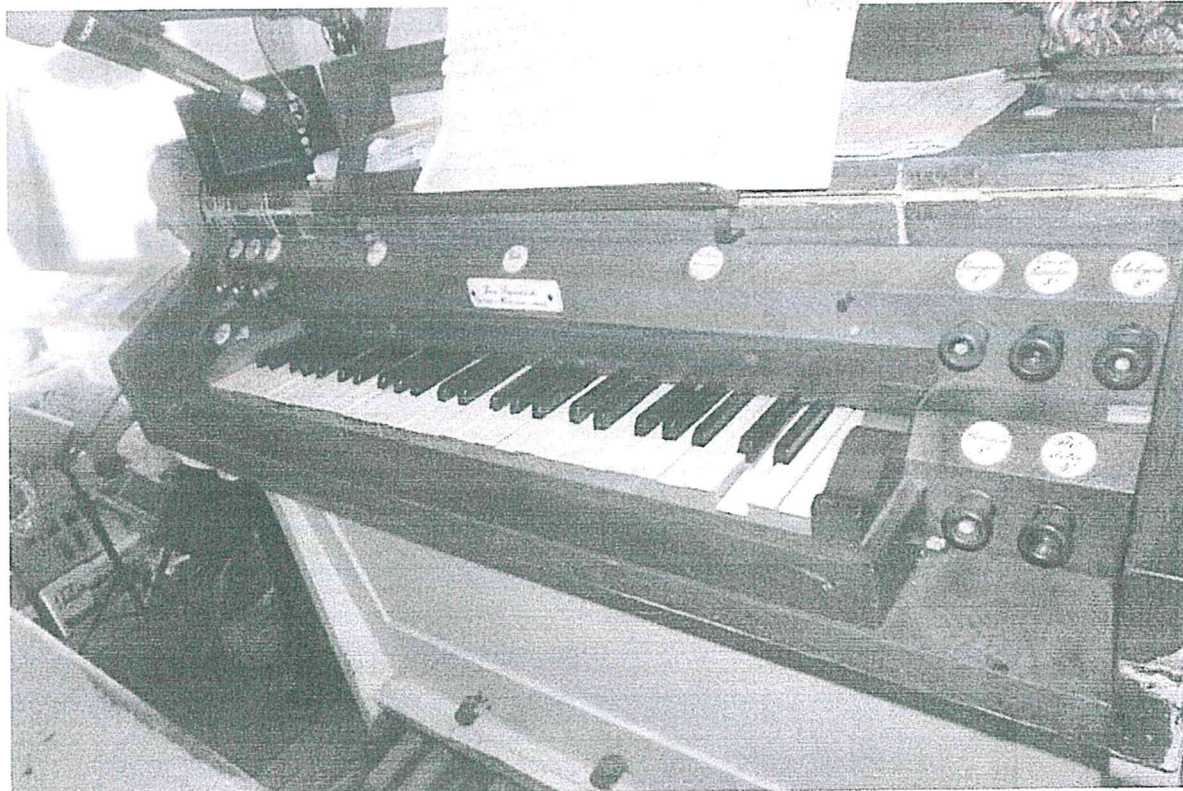
Fot. 05. Widok na klawiaturę manualu oraz włączniki registrów.

Powierzchnie (pomalowane oraz lakierowane/pokryte politurą) wokół klawiatury manualu posiadają miejscowo widoczne uszkodzenia mechaniczne. W substancji drzewnej obudowy stołu gry występują ubytki, perforacje spowodowane przez szkodniki drzewne.

Klawisze całotonowe manualów posiadają okleinę wtórną z tworzywa sztucznego, o niskiej estetyce. Okleina nie posiada tzw. frontów – choć do tego typu klawiszy powinna być zastosowana okleina z frontami. Klawisze półtonowe (z drewna hebanowego) w dobrym stanie, posiadają niewielkie ślady wypracowania. Cugi registrowe (z twardego drewna) w stanie średnim, widoczne są niewielkie uszkodzenia powierzchni, filcowanie wypracowane. Brak oczka kościanego w 3 cugach registrowych. Porcelanki z nomenklaturą głosów (oryginalne) czytelne, napisy uszkodzone w małym stopniu. Filcowanie, garniowanie klawiatury wypracowane.

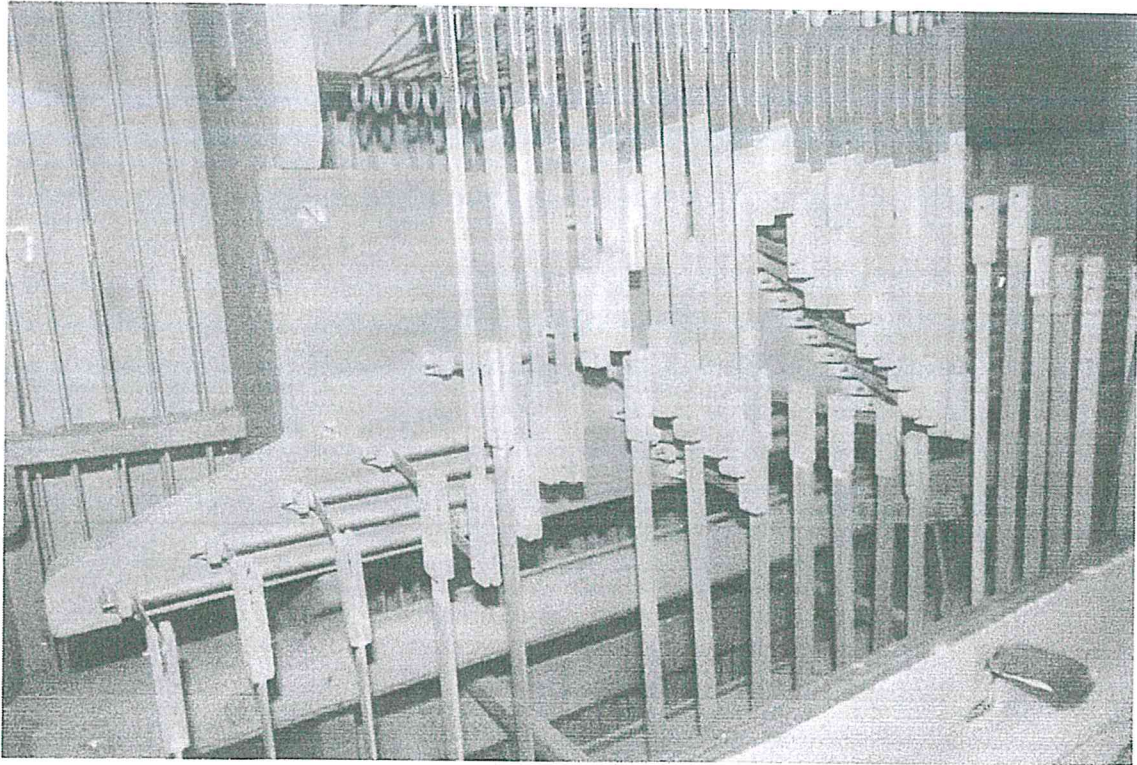
Fot. 06. Widok na mechanizm połączeniowy w stole gry (fragm.).

Ława organisty była naprawiana, nie posiada dolnej listwy, łączącej nogi ławki (listwa została złamana, obecnie jej brak). Elementy traktury mechanicznej klawiatury w dużej mierze wypracowane (filcowanie, muterki skórzane, itp.). Traktura mechaniczna rejestrowania w stanie dobrym, częściowo rozregulowana.

Ogólne zanieczyszczenie stołu gry – znaczne. Występują widoczne perforacje powstałe na wskutek działania szkodników drzewnych. Obecne są liczne ubytki mechaniczne w materiale drzewnym. Rozregulowanie mechanizmów stołu gry (klawiatura, registry) – duże. Wypracowanie materiału (filc, skóra, itp.) – znaczne.

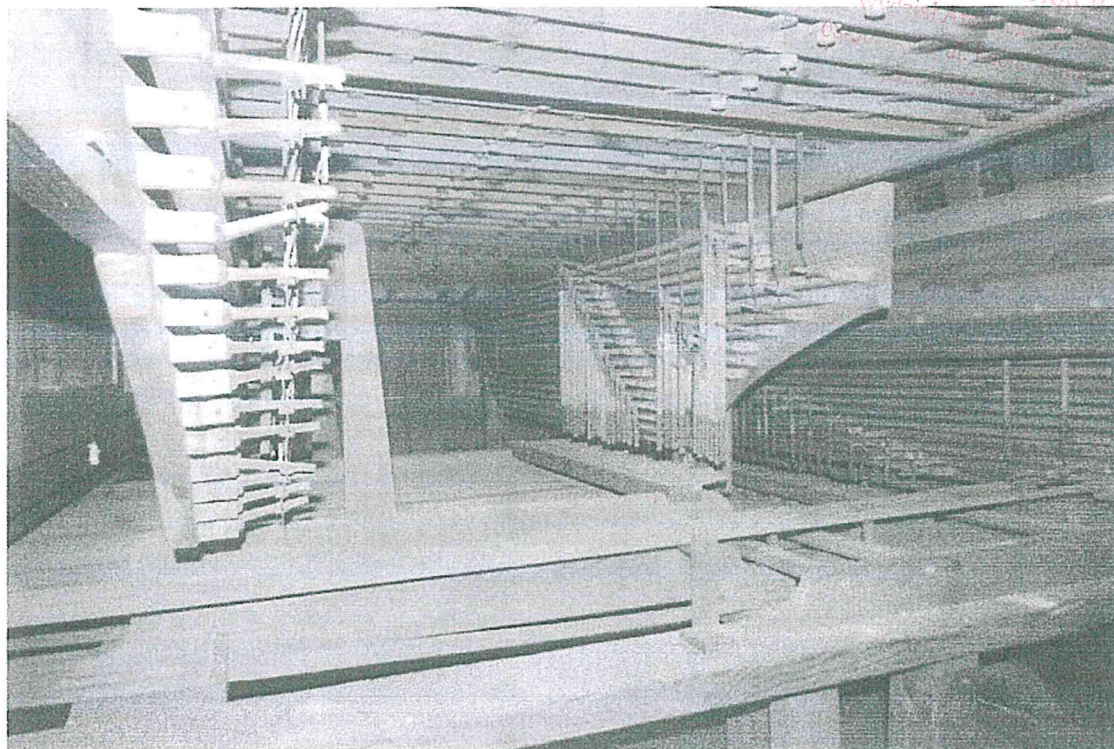
Fot. 07. Widok na mechanizm traktury (fragm.).

Ogólne zanieczyszczenie – znaczne. Rozregulowanie mechanizmów traktury – znaczne. Widoczne miejscowe uszkodzenia mechaniczne oraz powstałe w wyniku naturalnego wypracowania.

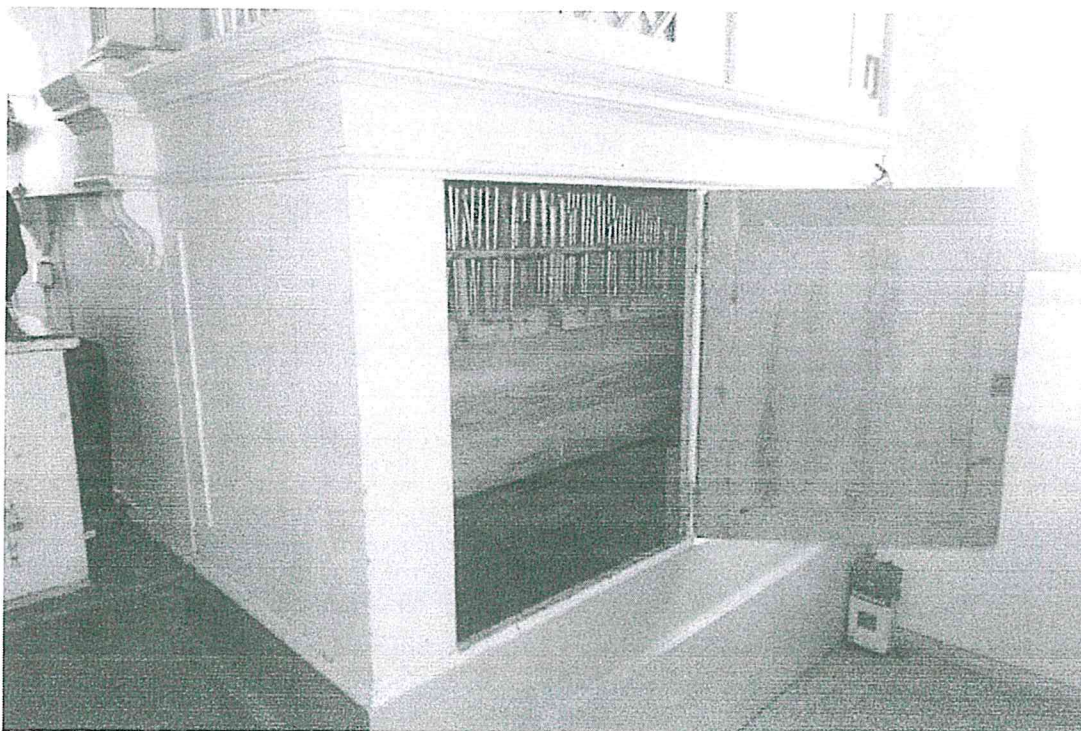
Fot. 10. Widok na wejście do wnętrza szafy – widoczna wiatrownica manuału.

Oględziny i przeszukiwanie poszczególnych głosów pozwala na stwierdzenie występowania nieszczelności i uszkodzeń w substancji drzewnej wiatrownicy (pomiędzy poszczególnymi kancelami głosowymi oraz pod klocami wiatrownicy).

- rekonstrukcja uszkodzonych uszczelek skórzanych pod klocami,
- dokładna ocena stanu wnętrza wiatrownicy, określenie stopnia niezbędnej rekonstrukcji elementów drewnianych,
- rekonstrukcja zużytego i wypracowanego materiału (skóra, filc, elementy metalowe, itp.),
- rekonstrukcja oskórowania wszystkich stożków w wiatrownicy,
- uszczelnienie wiatrownicy, uzupełnienie ubytków drewna,
- konserwacja kloców, mocowań, itp.
- montaż i regulacja całości mechanizmu wewnętrznego uzbrojenia wiatrownic.

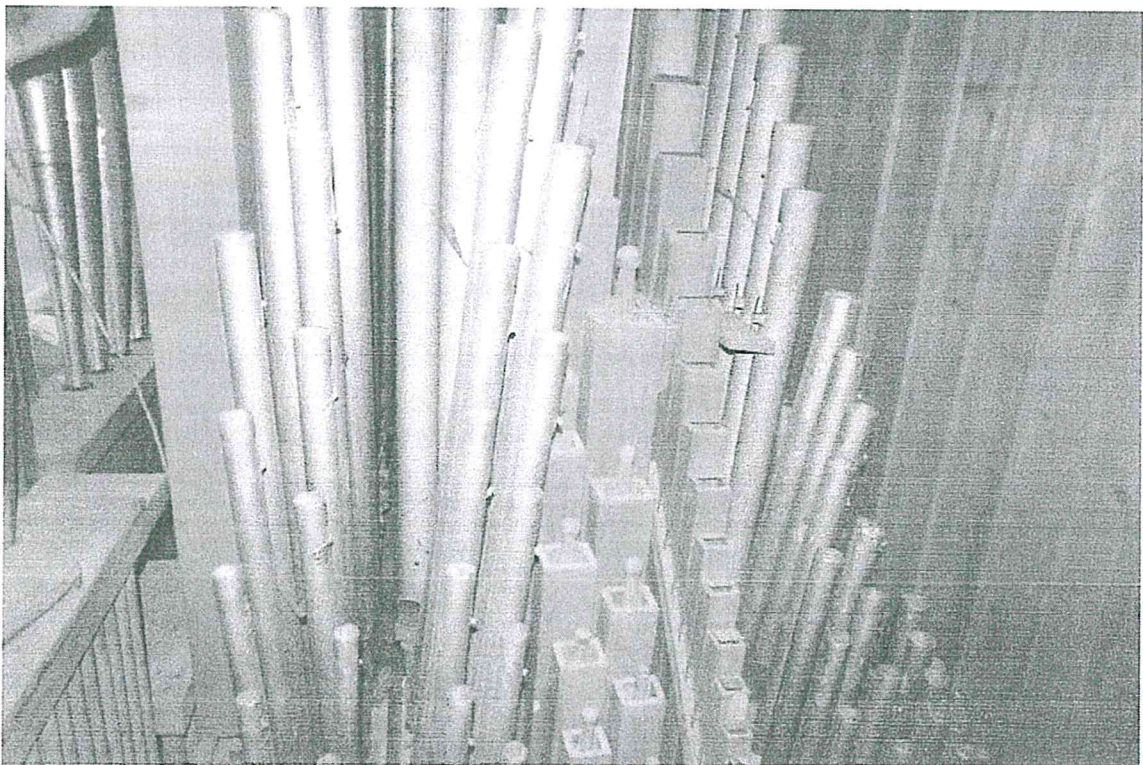
Fot. 12. Widok na aparat brzmienia manualu (fragm.).

Ogólny stan zanieczyszczenia aparatu brzmienia – znaczny. Stan szczelności korpusów piszczałek drewnianych – dobry<sup>5</sup>, widoczne są miejscowe uszkodzenia powstałe na skutek działania owadów (kołatek). Całość aparatu brzmienia jest znacznie rozstrojona. W wielu poszczególnych piszczałkach występują braki i usterki intonacyjne. Strój instrumentu jest sztucznie zaniżony - było to konieczne ze względu na przysłonięcie piszczałek prospektowych pleksiglasem.

- demontaż wszystkich głosów,
- oczyszczenie całości aparatu brzmienia (w tym na mokro),
- uszczelnienie uszkodzonych korpusów piszczałek drewnianych (w przypadku niewielkich, miejscowych uszkodzeń),

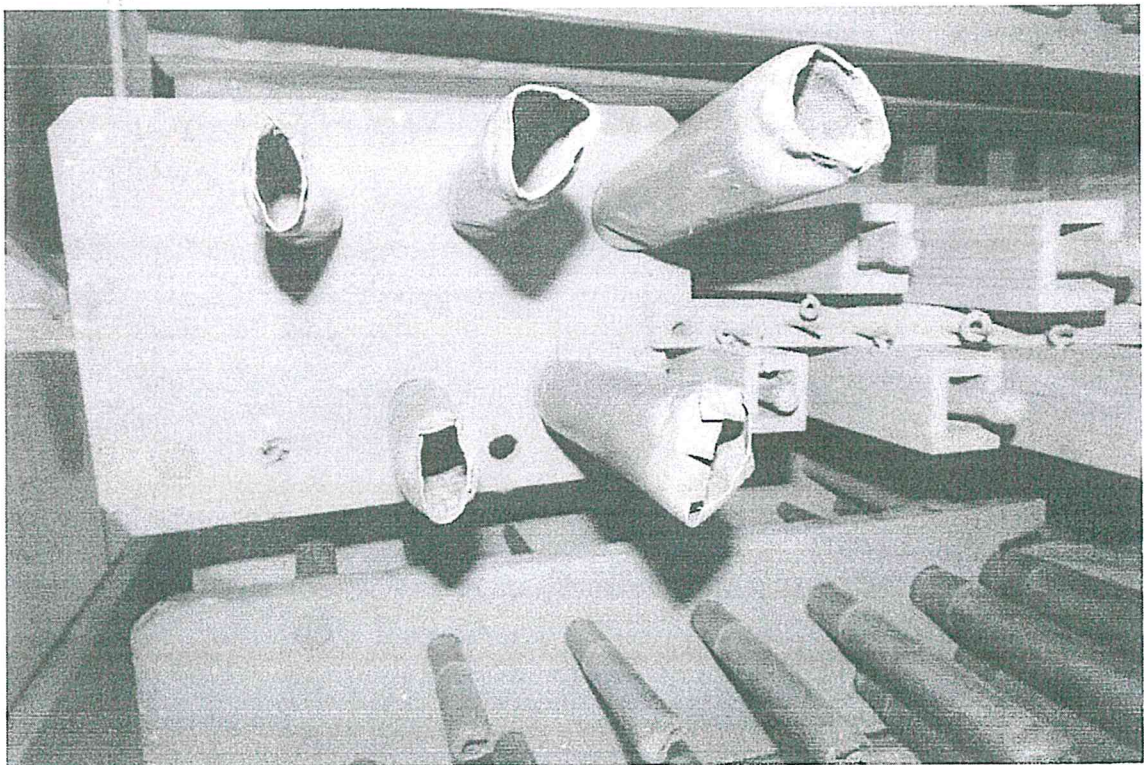
Część korpusów piszczałek drewnianych została zaatakowana przez robactwo drzewne (uszkodzenia niewielkie, miejscowe). Szereg piszczałek metalowych posiada deformacje korpusów, stroików (uszkodzenia dawniejsze).

Fot. 14. Widok z góry na zdeformowane piszczałki w manuale (fragm.).

- odnowienie cynowych piszczałek prospektowych (oczyszczenie, zdjęcie farby z powierzchni zewnętrznej, naprawa uszkodzeń i deformacji korpusów, polerowanie powierzchni),

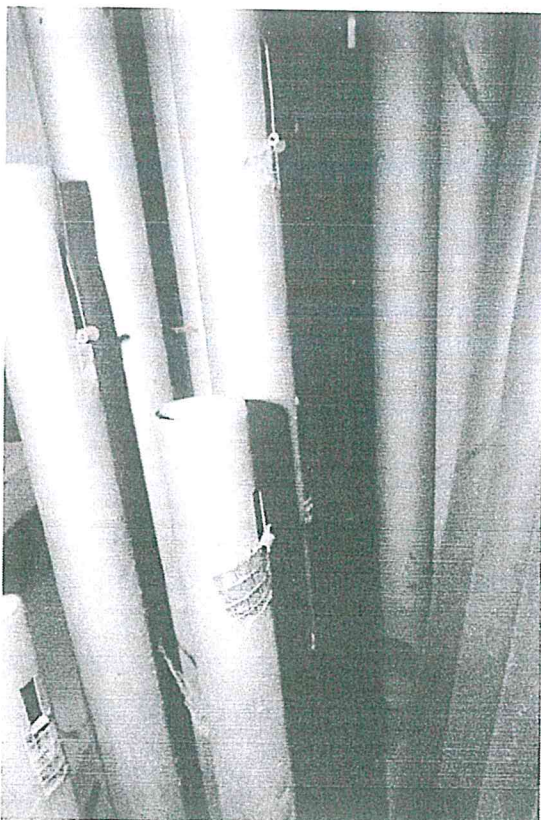
Stroiki dużej ilości piszczałek metalowych zostały podklejone taśmą klejącą. Świadczy to o znacznym stopniu uszkodzenia i „zerwania” stroików (w takim wypadku niezbędne jest przeprowadzenie prac lutowania stroików).

Fot. 15. Widok na stroiki piszczalek podklejone taśmą.

- konserwacja i ewentualna rekonstrukcja zniszczonych laweczek piszczałkowych i mocowań głosów,
- naprawa uszkodzonych stroików piszczałek metalowych (usunięcie taśmy klejącej, lutowanie zerwanych stroików),

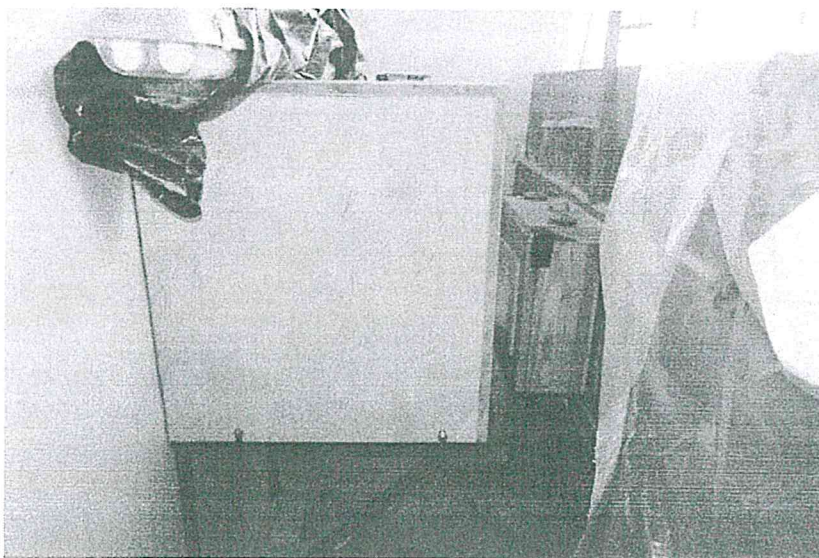
Fot. 16. Widok na kabinę wyciszającą elektrowentylatora.

Elementy drewniane miecha posiadają widoczne uszkodzenia powierzchni (zarówno mechaniczne, jak i powstałe na wskutek działania szkodników drzewnych). Elektrowentylator nowego typu, umieszczony w kabinie wyciszającej, wymaga sprawdzenia poziomu oleju. Regulator wałkowy posiada miejscowe nieszczelności. Czerpak miecha oraz dźwignia kalikanta wymaga konserwacji.

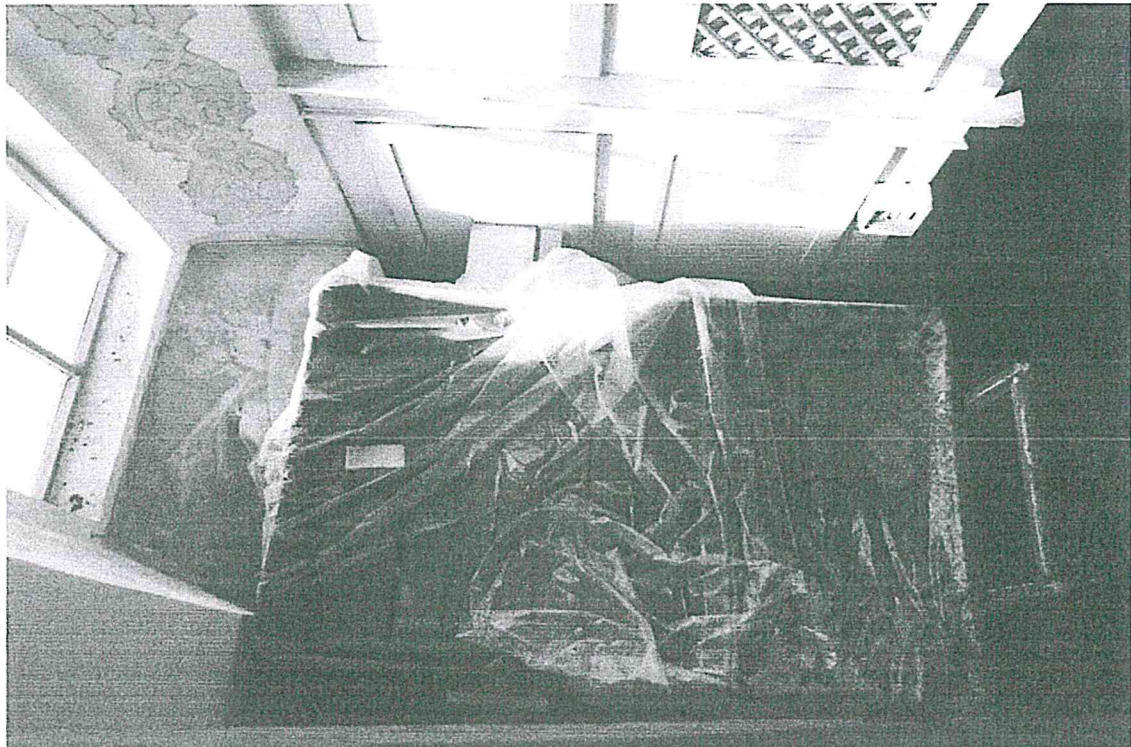
Ramki wewnętrzne miecha prawdopodobnie uszkodzone, tłok dość niestabilny.

Ogólne zanieczyszczenie miecha i systemu wiatrowego – duże. Drewno częściowo zaatakowane przez szkodniki. Materiał skórzany wykazuje oznaki wypracowania. Ramki wewnętrzne miecha wymagają kontroli stanu (po demontażu obciążenia miecha). System wiatrowy częściowo nieszczelny. Konieczne jest ustalenie odpowiedniej wartości ciśnienia.

Fot. 17. Usytuowanie miecha względem szafy organów (widok z góry).

**Zniszczone elementy drewniane** (wypracowane bądź uszkodzone przez szkodniki drzewne) **należy zrekonstruować** według oryginalnych wzorów, z zachowaniem możliwie jak największej części substancji oryginalnej. W substancji wiatrownic występuje potrzeba częściowej rekonstrukcji – podobnie jeśli chodzi o **niektóre elementy aparatu brzmienia** (uszkodzone szpunty, brakujące stroiki, elementy mocowań głosów, itp.). Wypracowany materiał w klawiaturze, wiatrownicy należy zrekonstruować z użyciem materiałów naturalnych (okleina kościana, skóra, filc, skórzane okleiny stożków, itp.). Należy dokonać przeglądu mocowań ram wewnętrznych miecha oraz całkowicie zrekonstruować oponę skórzaną tłoka.

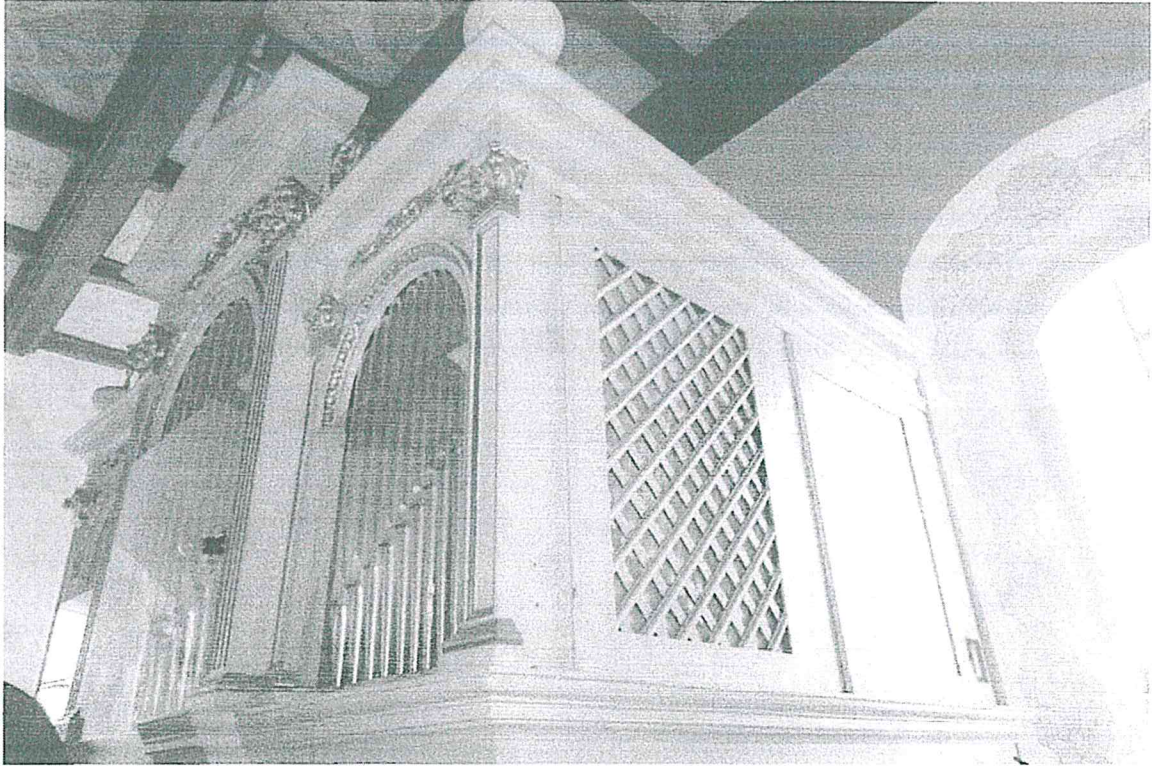
<sup>1</sup> Działanie to niesie ze sobą poważne konsekwencje – przysłonięcie piszczałek prospektowych spowodowało znaczne pogorszenie się intonacji kluczowego głosu Pryncypał 8' oraz obniżyło strój piszczałek - przez co konieczne było obniżenie stroju całych organów! Podczas tych szkodliwych zabiegów ucierpiały stroiki zabytkowych piszczałek metalowych w organach.

Szafa organów wymaga konserwacji, odnowienia polichromii i złoteń. Strona wewnętrzna zanieczyszczona, wymaga niewielkich napraw pod względem stolarskim (m.in. mocowanie filażków). Drewno szafy (sosna) miejscowo zaatakowane przez szkodniki drzewne – widoczne uszkodzenia i perforacje. Wewnątrz organów na szafie poprowadzona jest stara instalacja elektryczna. Pola pizczałkowe na prospekcie częściowo zakryte szybami z pleksiglasu.

Fot. 18. Widok na prospekt (widać szyby z tworzywa przysłaniające piszczałki).

Podczas prac przy mechanizmie organów (po całkowitym demontażu) zasadne jest również odnowienie szafy organów (polichromia powierzchni oraz złączenie elementów).
