## PROJEKT

**Prace konserwatorskie przy tabernakulum i prospekcie organowym,  
oraz wymiana podłogi empyry w kościele pw. Nawiedzenia NMP w Bobrownikach**

**Ryki, styczeń 2024**

Ekspertyza stanu zachowania  
oraz  
Program prac organmistrzowskich  
przy organach  
w kościele parafialnym p.w. Nawiedzenia NMP  
w  
Bobrownikach  
ul. Krasnogiłńska 1B, 08-500 Bobrowniki

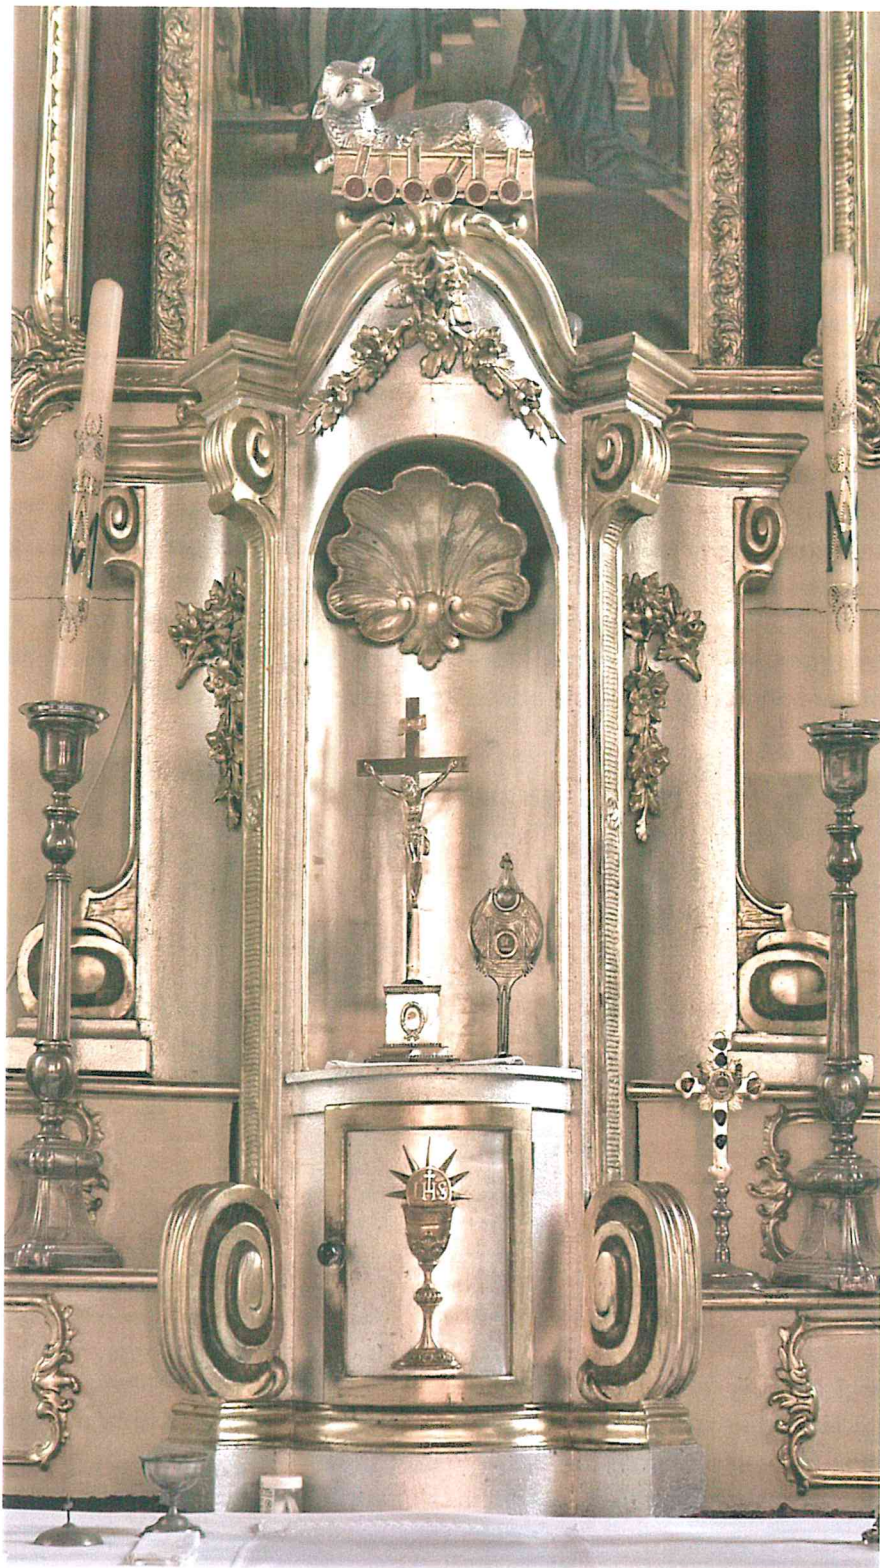
- **tabernakulum** (wpisane do rejestru zabytków ruchomych pod nr B/122) będącego częścią drewnianego ołtarza głównego datowanego na drugą połowę XVIII wieku. Architektoniczne tabernakulum ma wysokość 1,6m, zbudowane jest na wklęsło-wypukłym planie i posiada zaokrąglony, wysunięty korpus, ujęty po bokach złotą taśmą z wolutami. W dolnej części mieści się metalowe tabernakulum, a powyżej w półkuliście zamkniętej arkadzie, obrotowy tron z muszlą na sklepieniu. Nad arkadą i na ściankach bocznych umieszczone są dekoracyjne motywy roślinne. Struktura tabernakulum jest pokryta imitacją srebra na fakturalnym podłożu, a dekoracja sznycerska i detale architektoniczne są złoczone szlagmetalem. Obecny stan tabernakulum odnowionego przy użyciu imitacji złota i srebra, zniekształca jego pierwotny wygląd i obniża wartości artystyczne. W dolnych fragmentach tabernakulum występują zabrudzenia, przetarcia i zniszczenia powierzchni, a w partiach złoczonych szlagmetalem widoczne są ciemne plamy powstałe w wyniku procesów korozji. Na odwrocie i na sznycerze wykonanej z drewna występują otwory po żerowaniu szkodników. Stan techniczny drewnianej struktury jest dość dobry.

- demontaż tabernakulum;
- czyszczenie z kurzu i brudu;
- wykonanie odkrywek i ustalenie stratygrafii warstw występujących na ołtarzu;
- usunięcie wtórnych powłok;
- podklejenie odspojonych oryginalnych gruntów;
- impregnacja osłabionych fragmentów drewnianej struktury;
- zabezpieczenie przed owadami;
- wzmocnienie połączeń oraz uzupełnienie ubytków;
- uzupełnienie i rekonstrukcja zapraw, złoceń i srebrzeń;
- rekonstrukcja oryginalnej polichromii
- montaż tabernakulum
- wykonanie dokumentacji opisowej;

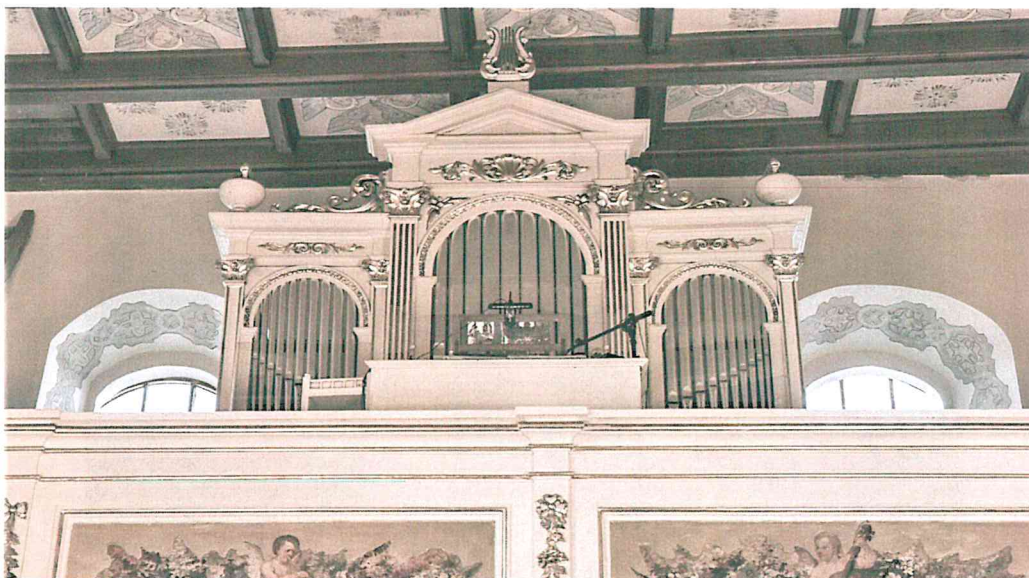
- szafie organowej (wpisane do rejestru zabytków ruchomych pod nr B/122) z prospektem z roku 1904 zbudowana przez Jana Szymańskiego. Szafa o wymiarach 360x300x210cm, ustawiona na osi chóru, przylega bezpośrednio do jego tylnej ściany. Element pokryty warstwami wtórnymi, całkowicie zmieniającymi jego pierwotną

koncepcję artystyczno-estetyczną. Drewno z którego wykonano szafę nosi znamiona żerowania larw ksylofagów i wymaga dezynsekcji. Konstrukcja szafy jest niestabilna, drewno jest porozklejane w połączeniach stolarskich i posiada spękania i uszkodzenia mechaniczne. Pola piszczatkowe zostały zakryte z zewnątrz przezroczystymi płytami z tworzywa sztucznego;

Obecny stan organów z uwagi na naturalne wypracowanie i zużycie materiałów posiada wiele usterek. Powstałe zabrudzenia i działanie szkodników drzewnych oraz niekorzystne warunki klimatyczne przyczyniły się do zniszczeń. Stół do gry posiada widoczne uszkodzenia mechaniczne, ubytki, perforacje spowodowane przez szkodniki drzewne. Klawisze całotonowe manuałów posiadają okleinę wtórną z tworzywa sztucznego o niskiej estetyce, która nie posiada frontów. Klawisze półtonowe z drewna hebanowego posiadają niewielkie ślady wypracowania;

- demontaż i inwentaryzacja;
- przewiezienie do pracowni;
- oczyszczenie z kurzu i zabrudzeń;
- przeprowadzenie badań w celu ustalenia kolorystyki,;
- dezynsekcja elementów szafy;
- impregnacja i wzmocnienie osłabionych elementów;
- usunięcie wtórnych warstw malarskich;
- wykonanie prac stolarskich;
- uzupełnienie uszkodzeń, ubytków;
- odtłuszczenie i wykonanie złoceń;
- izolacja warstw polichromii oraz wykonanie scalenia kolorystycznego;
- montaż szafy w kościele
- wykonanie dokumentacji opisowej;

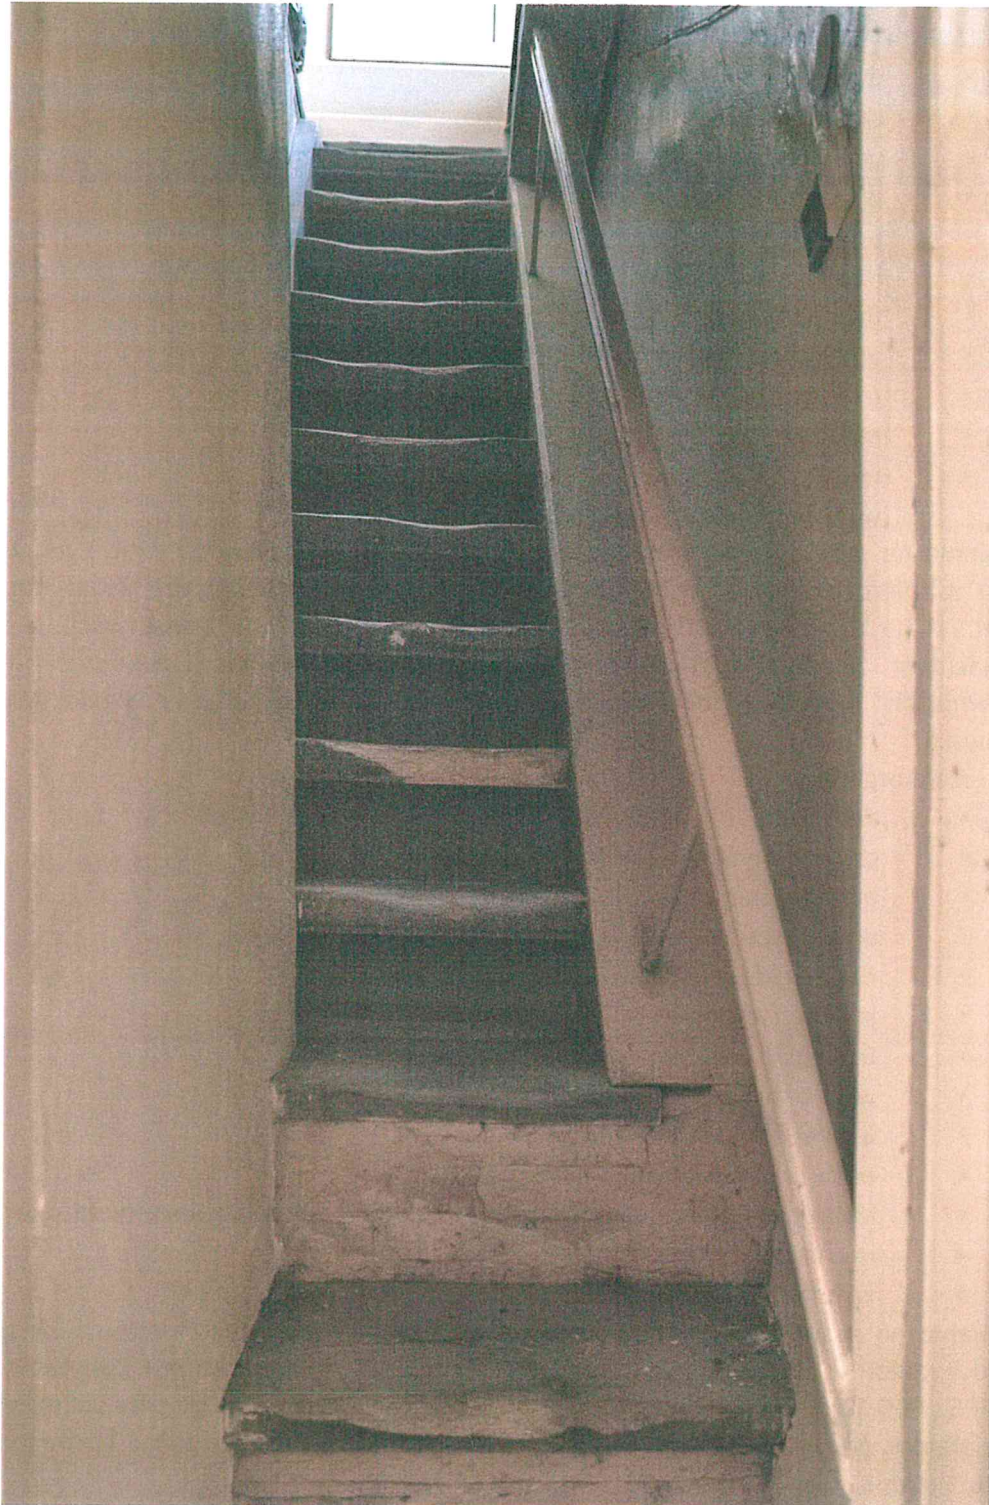
- **podłogi empory chóru** oraz schodów na nią prowadzonych (wpisanej do rejestru zabytków pod nr A/897), która posiada widoczne ślady żerowania owadów, ponadto miejscowo mocno uginają się deski. Podłoga nosi ślady zużycia, duże szczeliny, deski posiadają mechaniczne uszkodzenia oraz ubytki. Schody prowadzące na emporę mają

- wyślizgane stopnice o różnej grubości, mechaniczne uszkodzenia i ubytki spowodowane brakiem konserwacji.
- **wymianę instalacji elektrycznej** związanej z emporą, polegającej na zastąpieniu zużytych gniazd wtykowych oraz okablowania na nowe;

- montaż nowej podłogi
- satynowanie i olejowanie podłogi;
- ułożenie listw przypodłogowych;
- uzupełnienie ubytków schodów;
- czyszczenie i olejowanie schodów;

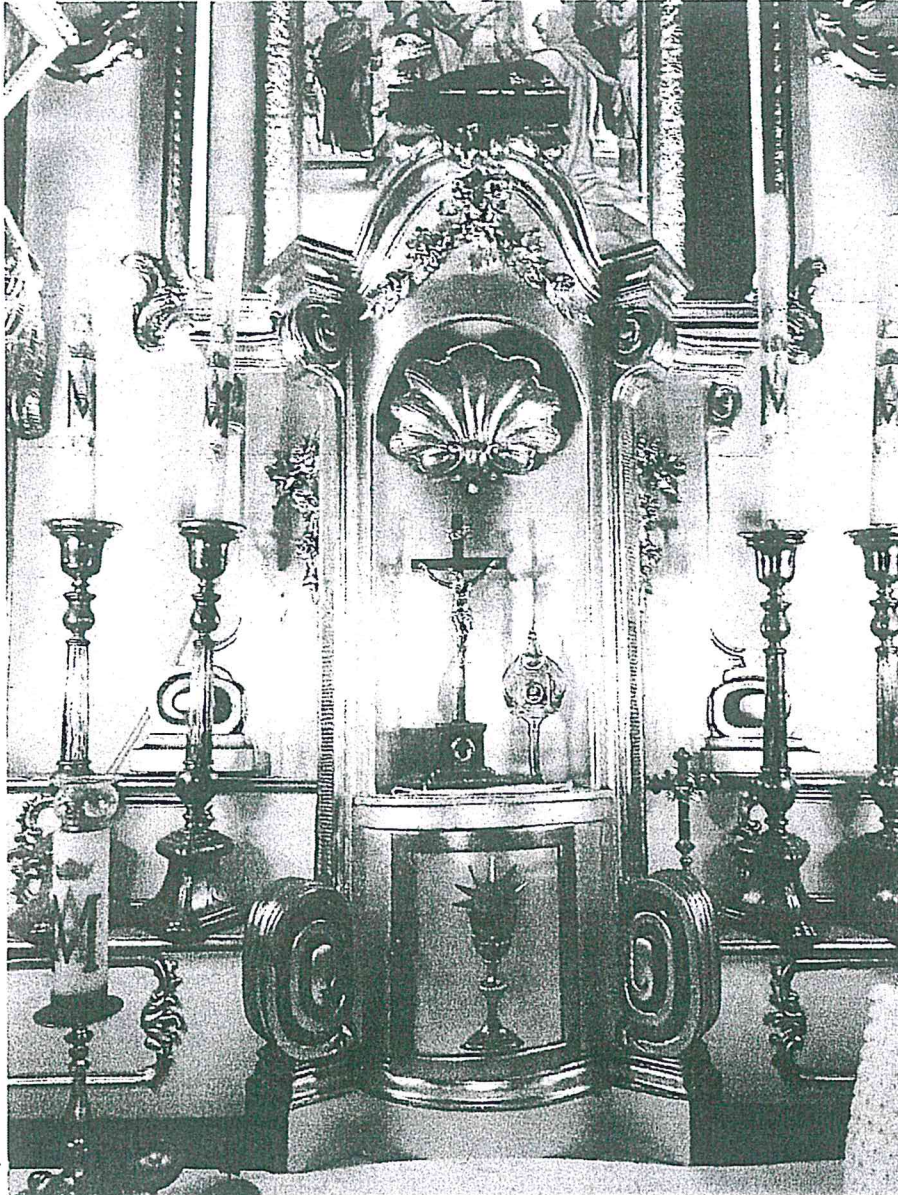
Bobrowniki. Kościół parafialny pw. Nawiedzenia NMP.  
Tabernakulum z ołtarza głównego.

Obecny wystrój tabernakulum, odnawianego prawdopodobnie w trzeciej ćwierci XX wieku z użyciem imitacji złota i srebra, zniekształca jego pierwotny wygląd i obniża wartości artystyczne. Zwłaszcza nieestetyczna jest ziarnista powierzchnia srebrzonej struktury. Na dolnych fragmentach występują zabrudzenia, przetarcia i zniszczenia powierzchni powstałe w wyniku użytkowania. W partiach złoczonych szlagmetalem widoczne są ciemne plamy powstałe w wyniku procesów korozji. Na odwrocie i na snycerce wykonanej z drewna lipowego

Celem prac będzie przywrócenie pierwotnej świetności tabernakulum. Na wstępie planuje się wykonanie odkrywek i badań stratygraficznych nawarstwień, które pozwolą na ustalenie oryginalnego wystroju. Zakłada się, że struktura tabernakulum była pierwotnie polichromowana, ale nie można wykluczyć, że była srebrzona. W przypadku odświeżenia fragmentów oryginalnych gruntów zostaną one skonsolidowane i zachowane. Przewiduje się usunięcie wtórnych imitacji złocen i srebrzeń. W ramach konserwacji technicznej osłabione elementy snycerki i struktury będą wzmocnione metodą impregnacji, pęknięcia drewna sklejone, łączenia wzmocnione. Drobne ubytki drewna zostaną wypełnione szpachlą akrylową, a większe flekami z drewna.

9. Uzupełnienie drobnych ubytków drewna kitem trocinowym na bazie żywicy akrylowej.
10. Uzupełnienie i rekonstrukcja zapraw (zaprawa klejowo-kredowa).
11. Uzupełnienie i rekonstrukcja złocen i srebrzeń złotem i srebrem płatkowym.
12. Rekonstrukcja oryginalnej polichromii w technice zbliżonej do oryginalnej.
13. Montaż tabernakulum w kościele.
14. Wykonanie dokumentacji opisowej i fotograficznej z przebiegu prac.

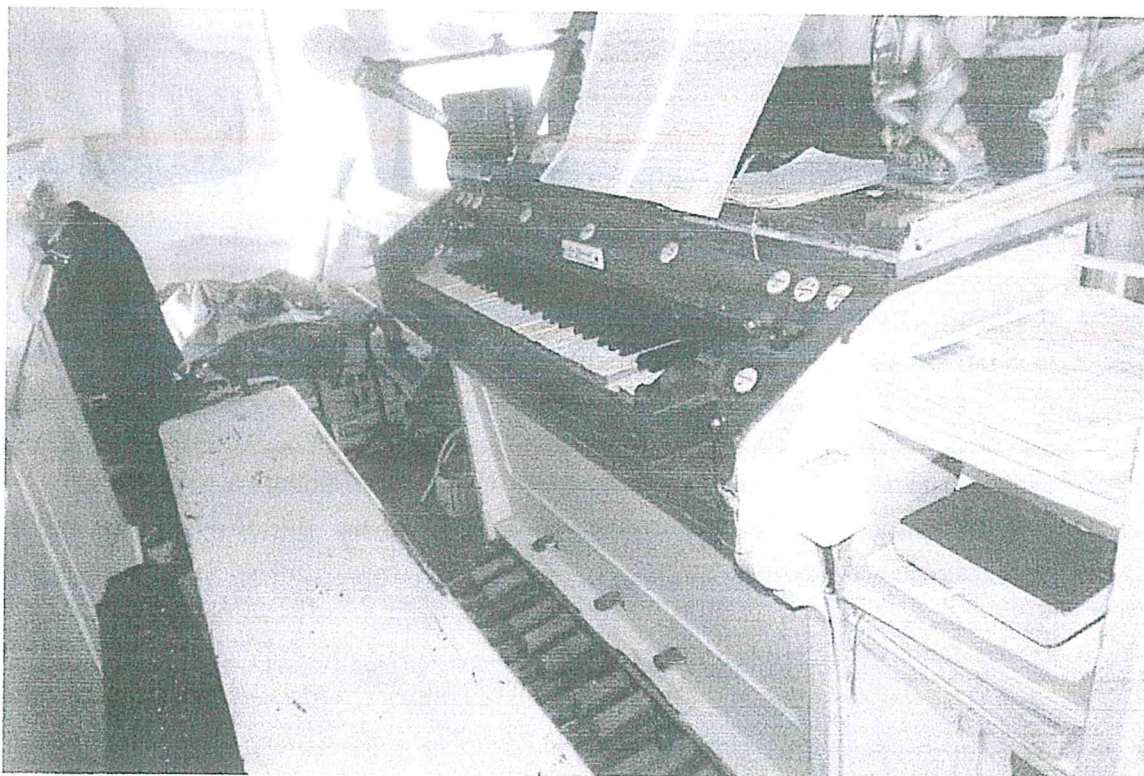
Fot. 03. Widok na stół gry.

Powierzchnie (pomalowane oraz lakierowane/pokryte politurą) wokół klawiatury manualu posiadają miejscowo widoczne uszkodzenia mechaniczne. W substancji drzewnej obudowy stołu gry występują ubytki, perforacje spowodowane przez szkodniki drzewne.

Klawisze całotonowe manualów posiadają okleinę wtórną z tworzywa sztucznego, o niskiej estetyce. Okleina nie posiada tzw. frontów – choć do tego typu klawiszy powinna być zastosowana okleina z frontami. Klawisze półtonowe (z drewna hebanowego) w dobrym stanie, posiadają niewielkie ślady wypracowania. Cugi registrowe (z twardego drewna) w stanie średnim, widoczne są niewielkie uszkodzenia powierzchni, filcowanie wypracowane. Brak oczka kościanego w 3 cugach registrowych. Porcelanki z nomenklaturą głosów (oryginalne) czytelne, napisy uszkodzone w małym stopniu. Filcowanie, garniowanie klawiatury wypracowane.

Ogólne zanieczyszczenie stołu gry – znaczne. Występują widoczne perforacje powstałe na wskutek działania szkodników drzewnych. Obecne są liczne ubytki mechaniczne w materiale drzewnym. Rozregulowanie mechanizmów stołu gry (klawiatura, registry) – duże. Wypracowanie materiału (filc, skóra, itp.) – znaczne.

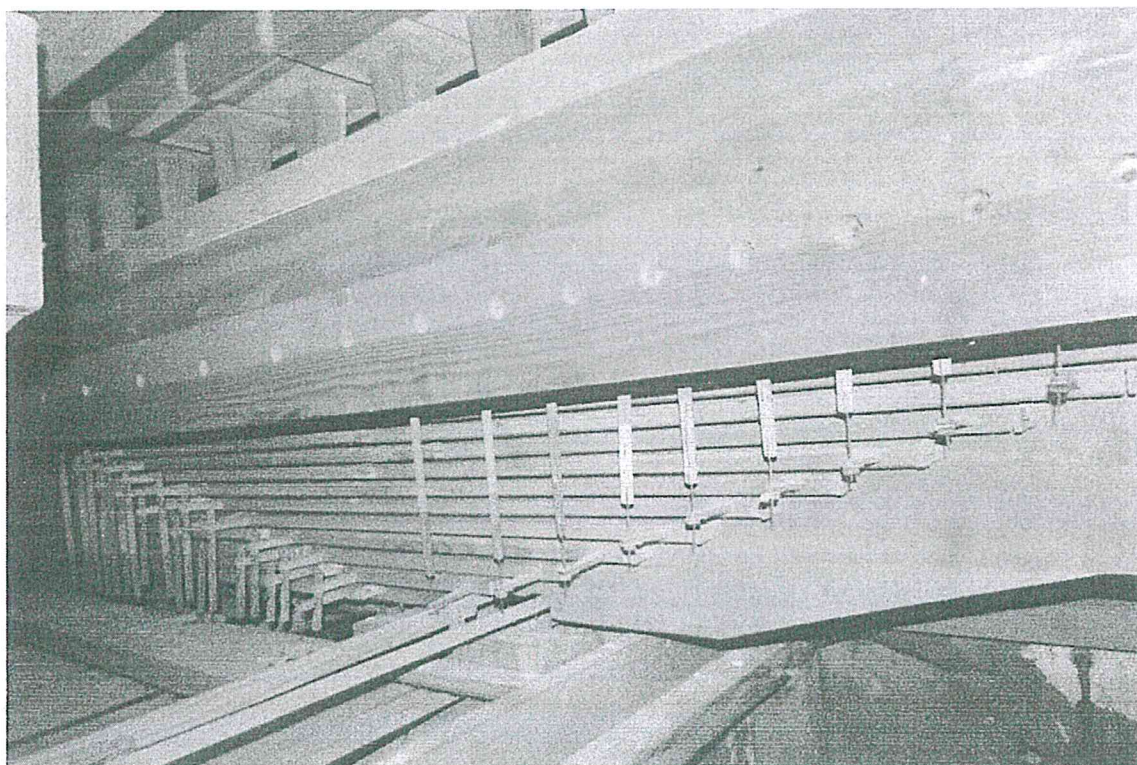
Fot. 08. Widok na mechanizm traktury gry pedału (fragm.).

Ogólne zanieczyszczenie – znaczne. Rozregulowanie mechanizmów traktury – znaczne. Widoczne miejscowe uszkodzenia mechaniczne oraz powstałe w wyniku naturalnego wypracowania.

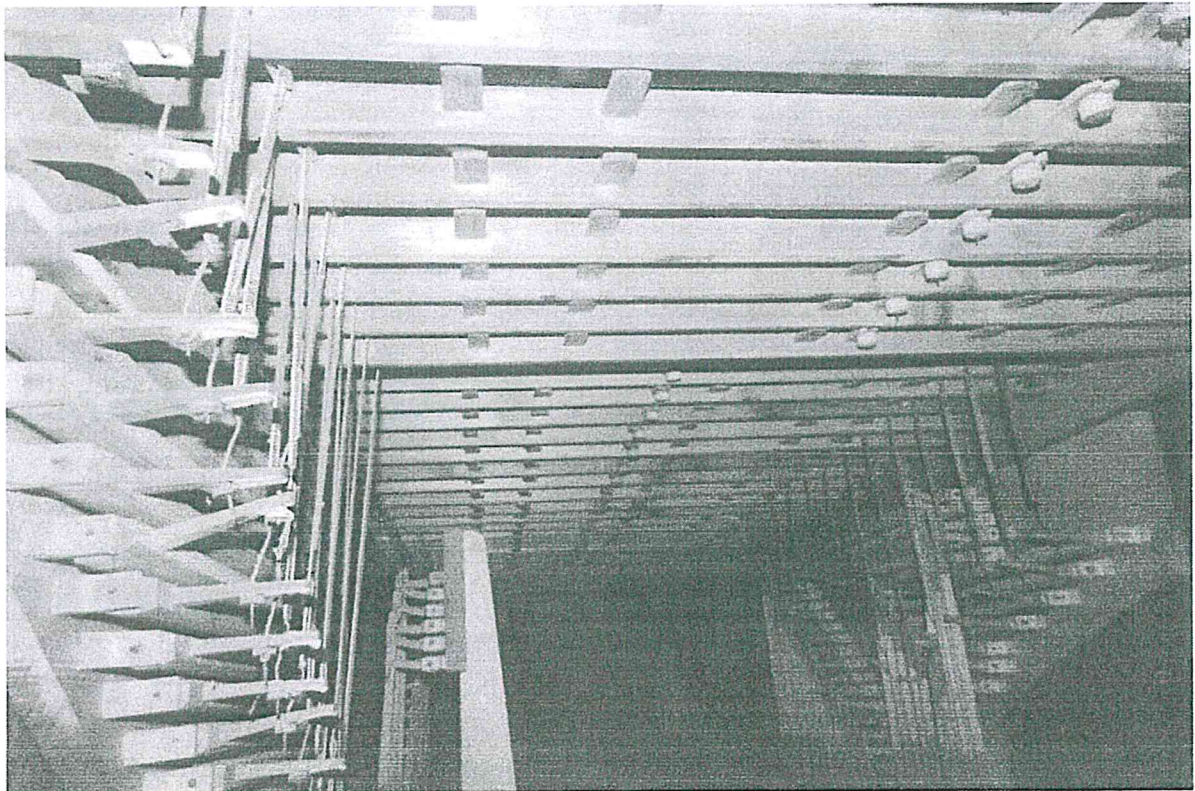
Fot. 11. Widok na mechanizm pod wiatrownicą manualu.

Oględziny i przeszukiwanie poszczególnych głosów pozwala na stwierdzenie występowania nieszczelności i uszkodzeń w substancji drzewnej wiatrownicy (pomiędzy poszczególnymi kancelami głosowymi oraz pod klocami wiatrownicy).

- rekonstrukcja uszkodzonych uszczelek skórzanych pod klocami,
- dokładna ocena stanu wnętrza wiatrownicy, określenie stopnia niezbędnej rekonstrukcji elementów drewnianych,
- rekonstrukcja zużytego i wypracowanego materiału (skóra, filc, elementy metalowe, itp.),
- rekonstrukcja oskórowania wszystkich stożków w wiatrownicy,
- uszczelnienie wiatrownicy, uzupełnienie ubytków drewna,
- konserwacja kloców, mocowań, itp.
- montaż i regulacja całości mechanizmu wewnętrznego uzbrojenia wiatrownic.

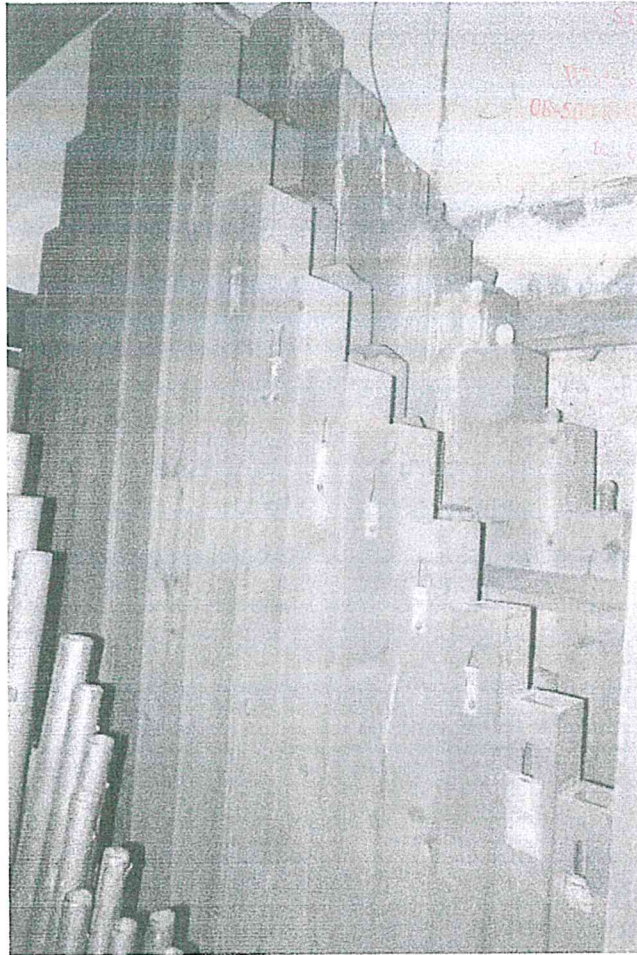
Fot. 13. Widok na aparat brzmienia (sekcja pedałowa, fragm.).

Część korpusów piszczałek drewnianych została zaatakowana przez robactwo drzewne (uszkodzenia niewielkie, miejscowe). Szereg piszczałek metalowych posiada deformacje korpusów, stroików (uszkodzenia dawniejsze).

Stroiki dużej ilości piszczałek metalowych zostały podklejone taśmą klejącą. Świadczy to o znacznym stopniu uszkodzenia i „zerwania” stroików (w takim wypadku niezbędne jest przeprowadzenie prac lutowania stroików).

Ogólny stan zanieczyszczenia aparatu brzmienia – znaczny. Stan szczelności korpusów piszczałek drewnianych – dobry<sup>5</sup>, widoczne są miejscowe uszkodzenia powstałe na skutek działania owadów (kołatek). Całość aparatu brzmienia jest znacznie rozstrojona. W wielu poszczególnych piszczałkach występują braki i usterki intonacyjne. Strój instrumentu jest sztucznie zaniżony - było to konieczne ze względu na przysłonięcie piszczałek prospektowych pleksiglasem.

- demontaż wszystkich głosów,
- oczyszczenie całości aparatu brzmienia (w tym na mokro),
- uszczelnienie uszkodzonych korpusów piszczałek drewnianych (w przypadku niewielkich, miejscowych uszkodzeń),

- ewentualna rekonstrukcja zniszczonych ścian korpusów piszczałek drewnianych w manuale i pedale (drewno iglaste),<sup>6</sup>
- rekonstrukcja pozostałych, uszkodzonych przez owady drewnianych elementów aparatu brzmienia,

- konserwacja i ewentualna rekonstrukcja zniszczonych laweczek piszczałkowych i mocowań głosów,
- naprawa uszkodzonych stroików piszczałek metalowych (usunięcie taśmy klejącej, lutowanie zerwanych stroików),
