Wymiana pokrycia dachu na zabytkowym kościele
pw Nawiedzenia Najświętszej Maryi Panny w Bobrownikach
ul. Krasnogińska 2B, 08-500 Ryki nr dz. 3565

**PROJEKT
ZAGOSPODAROWANIE TERENU
ARCHITEKTONICZNO-BUDOWLANY**

**Wymiana pokrycia dachu na zabytkowym kościele
pw. Nawiedzenia Najświętszej Maryi Panny w Bobrownikach**

IV. EKSPERTYZA TECHNICZNA

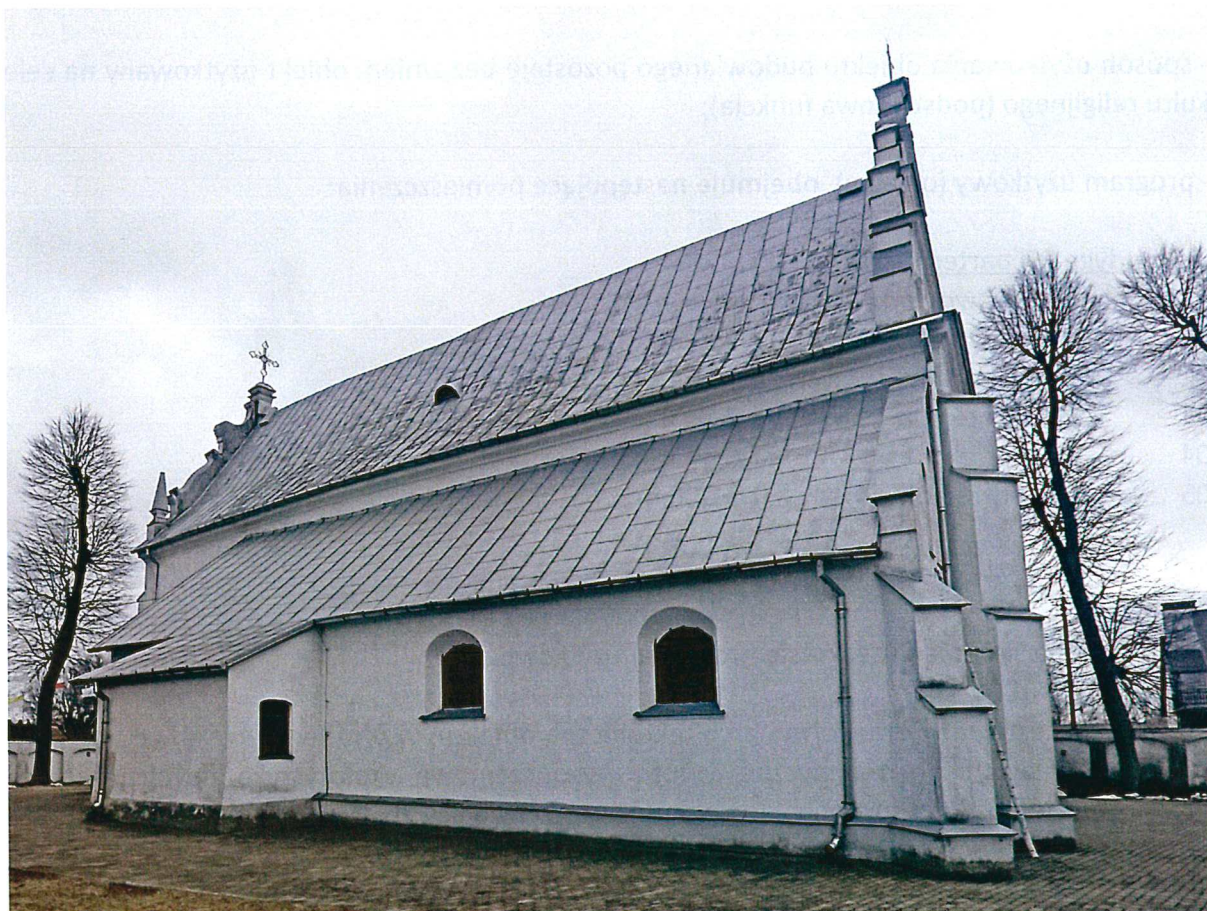
stan istniejący - elewacja północna

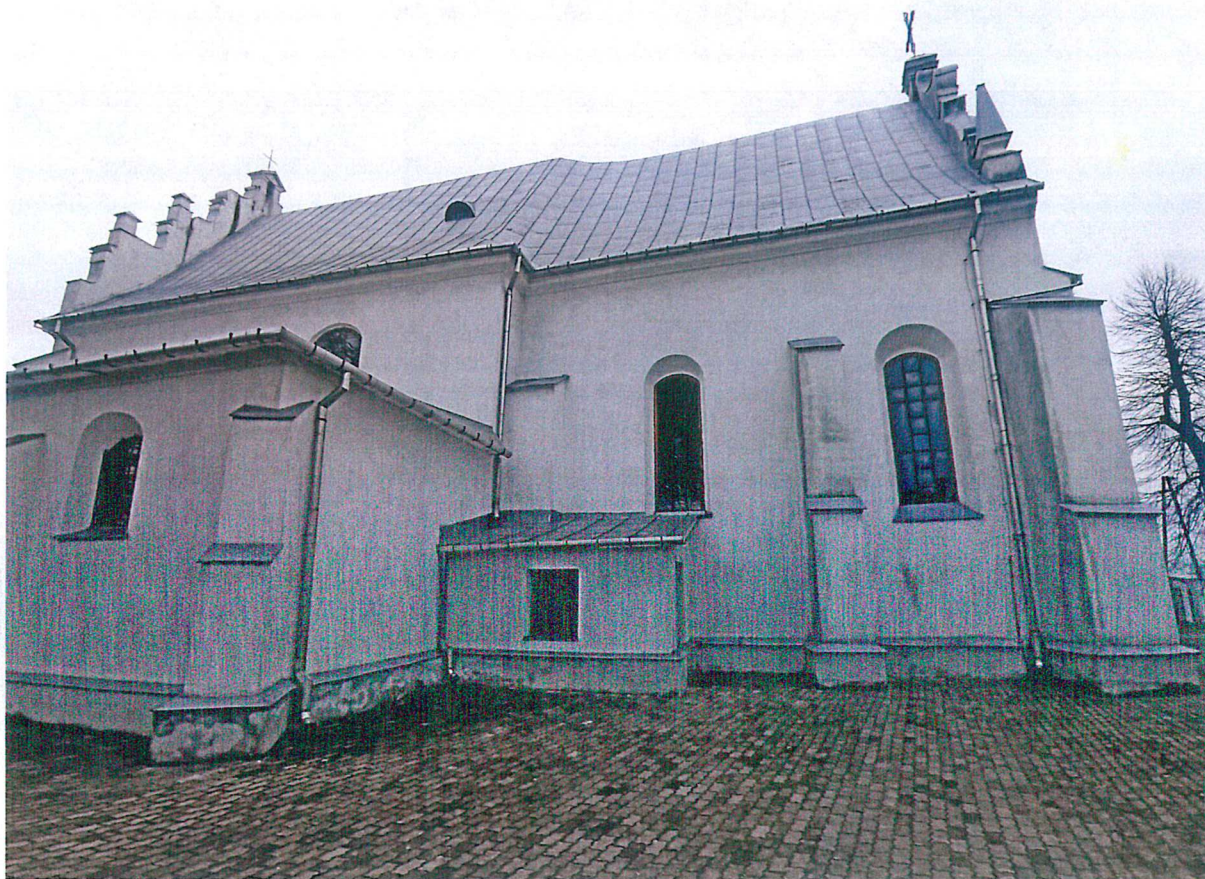
stan istniejący - elewacja południowa

Północne połacie dachu są wykazują stan większego zniszczenia niż południowe, wyraźnie widać skorodowaną powierzchnię blachy, która miejscowo porośnięta jest mchem. Ściany szczytowe od strony wewnętrznej porasta mech i widać zacieki z obróbek blacharskich. Cokoły budynku są porośnięte są miejscowo mchem.

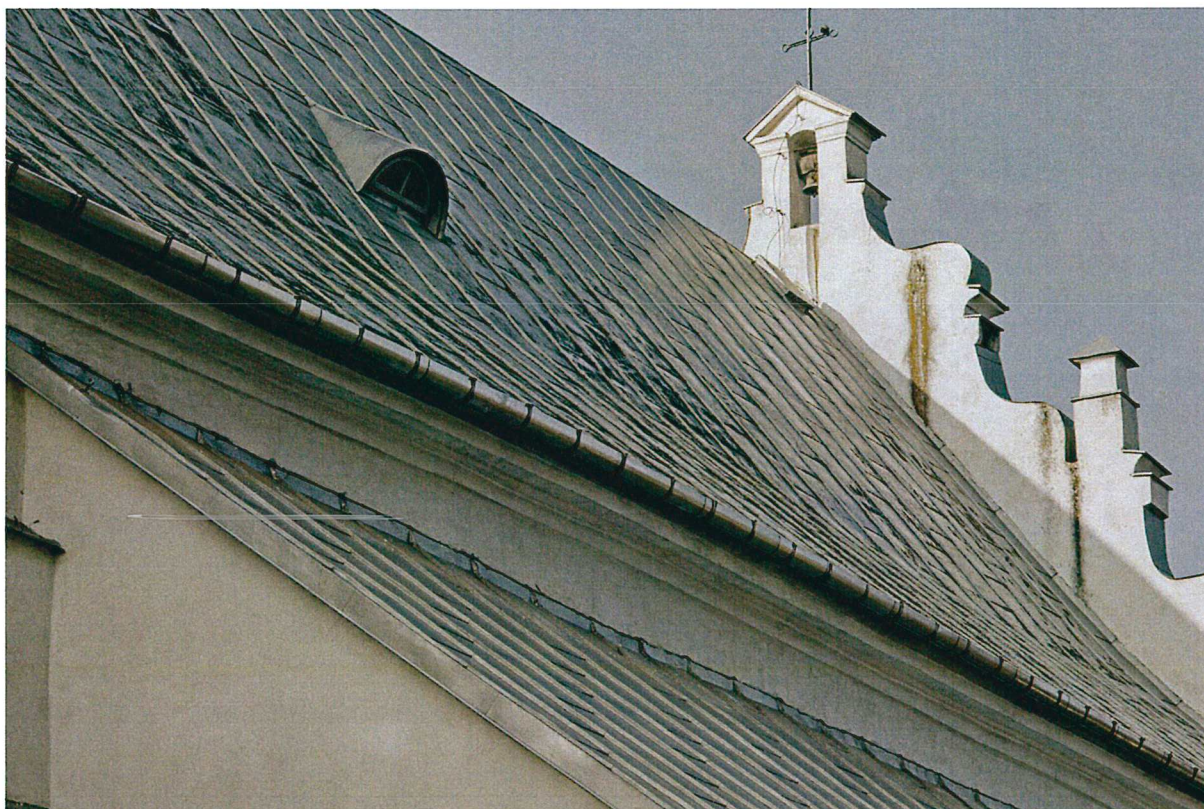
stan istniejący -
wewnętrzna strona zachodniej ściany szczytowej i fragment północnej połaci dachu

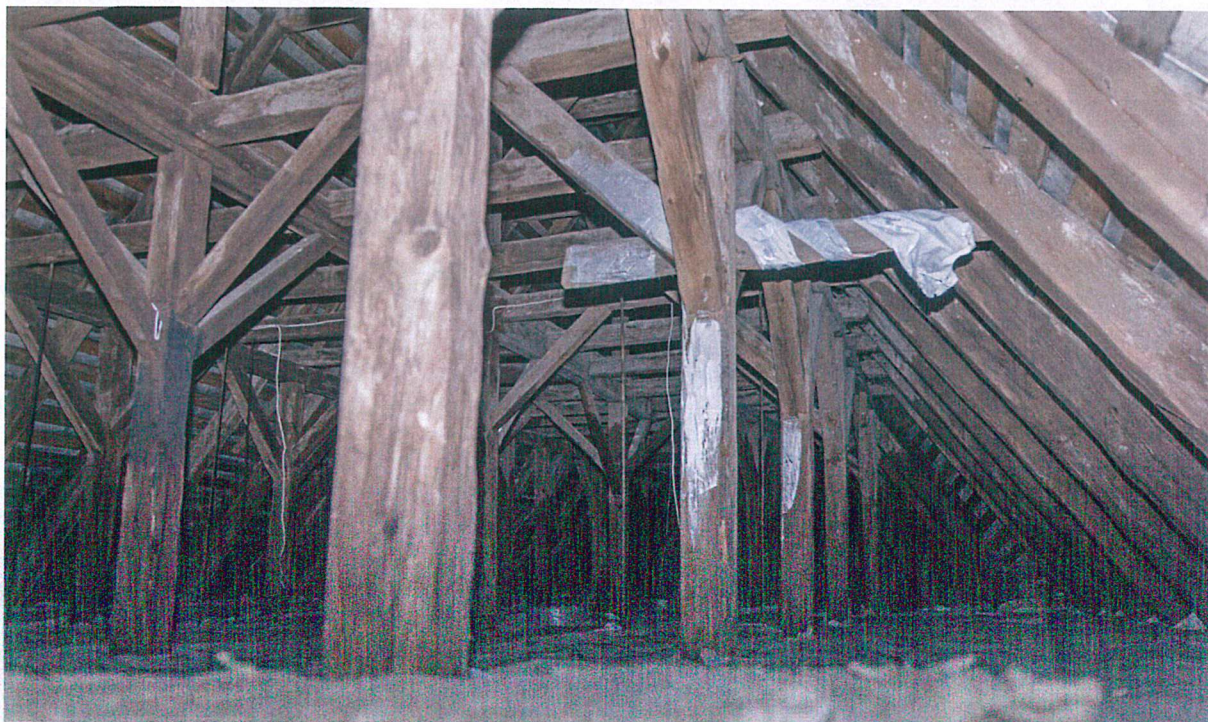
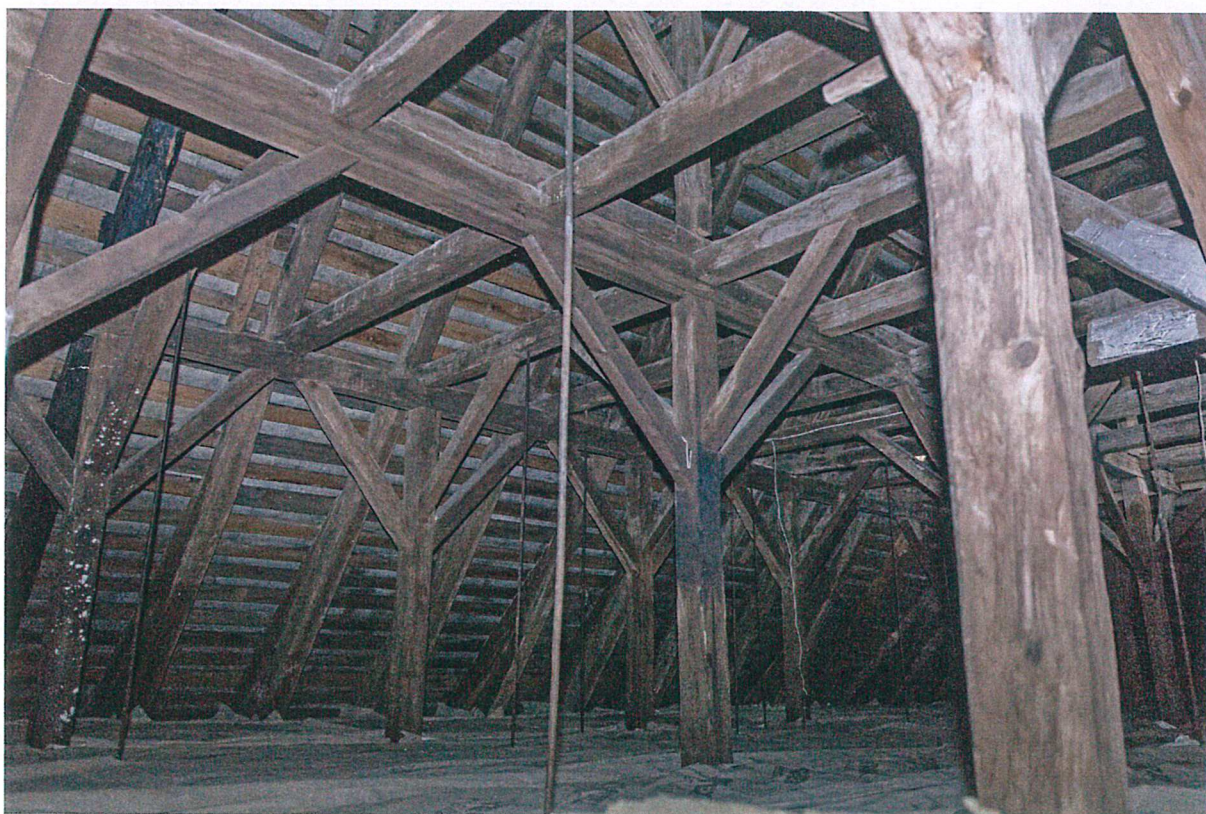
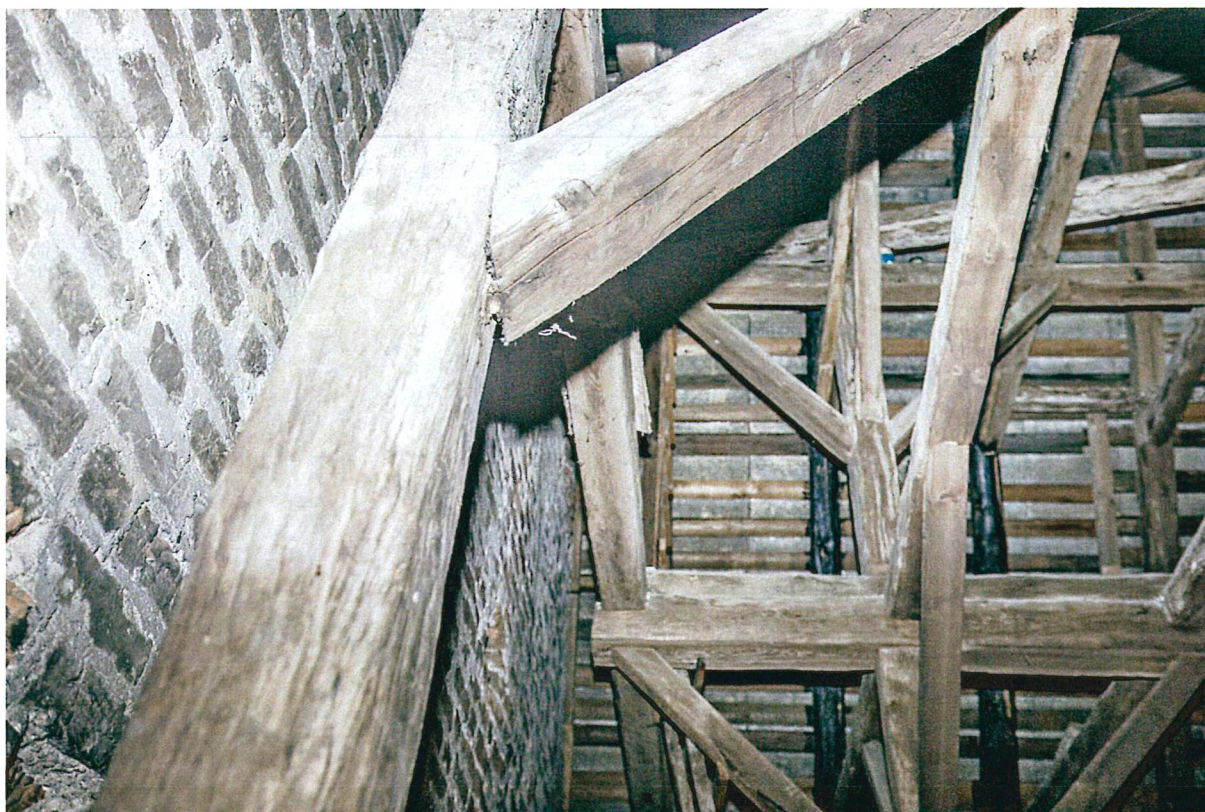
Stan więźby dachowej wygląda na dobry, jednak z uwagi na ograniczony dostęp i brak oświetlenia, trudno jest jednoznacznie określić jej stan techniczny. Elementy konstrukcji wyglądają na zdrowe, bez widocznych ubytków w przekrojach, miejscowo pojedyncze elementy są osmolone. Strop kościoła od strony poddasza zaizolowany jest płytami z wełny mineralnej od wierzchu przekrytej folią;

stan istniejący - więźba dachowa

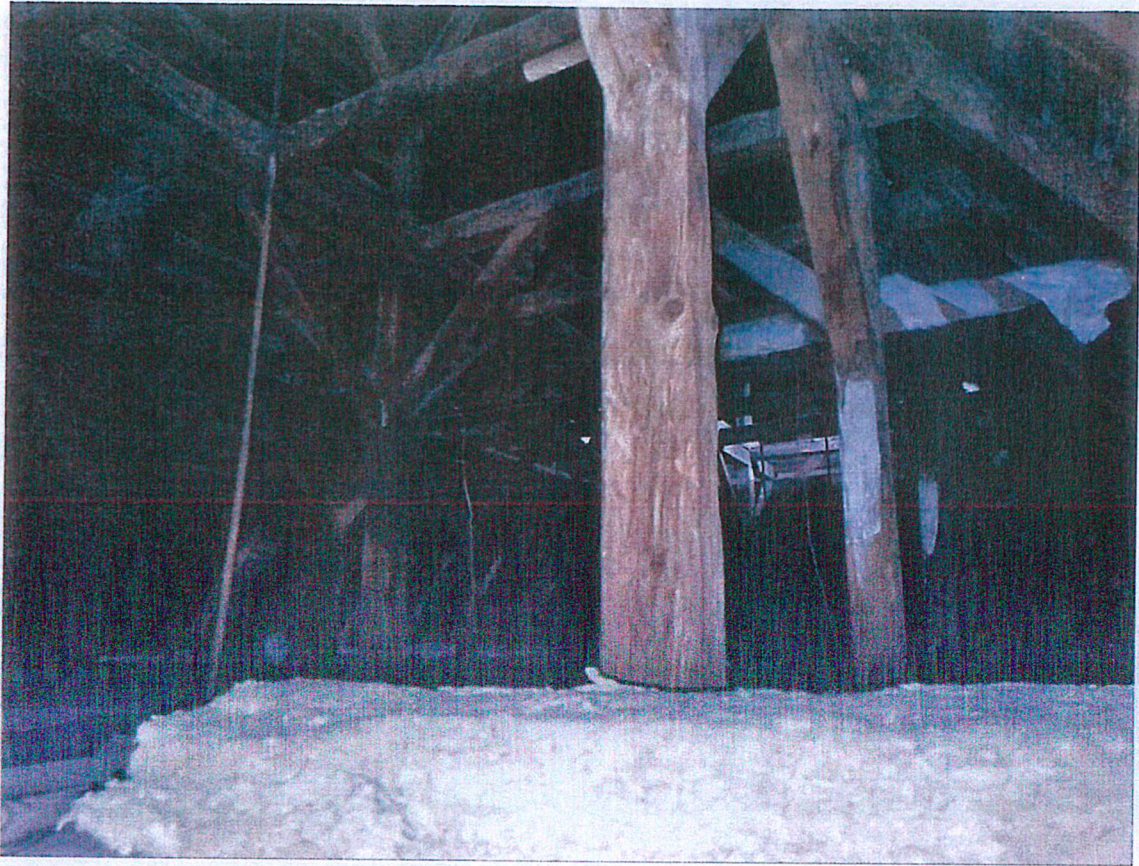
Fot.2. Widok drewnianej konstrukcji wieży kościoła w Bobrownikach, nie stwierdzono ugięć, załamania lub innych uszkodzeń świadczących o braku stateczności konstrukcji.

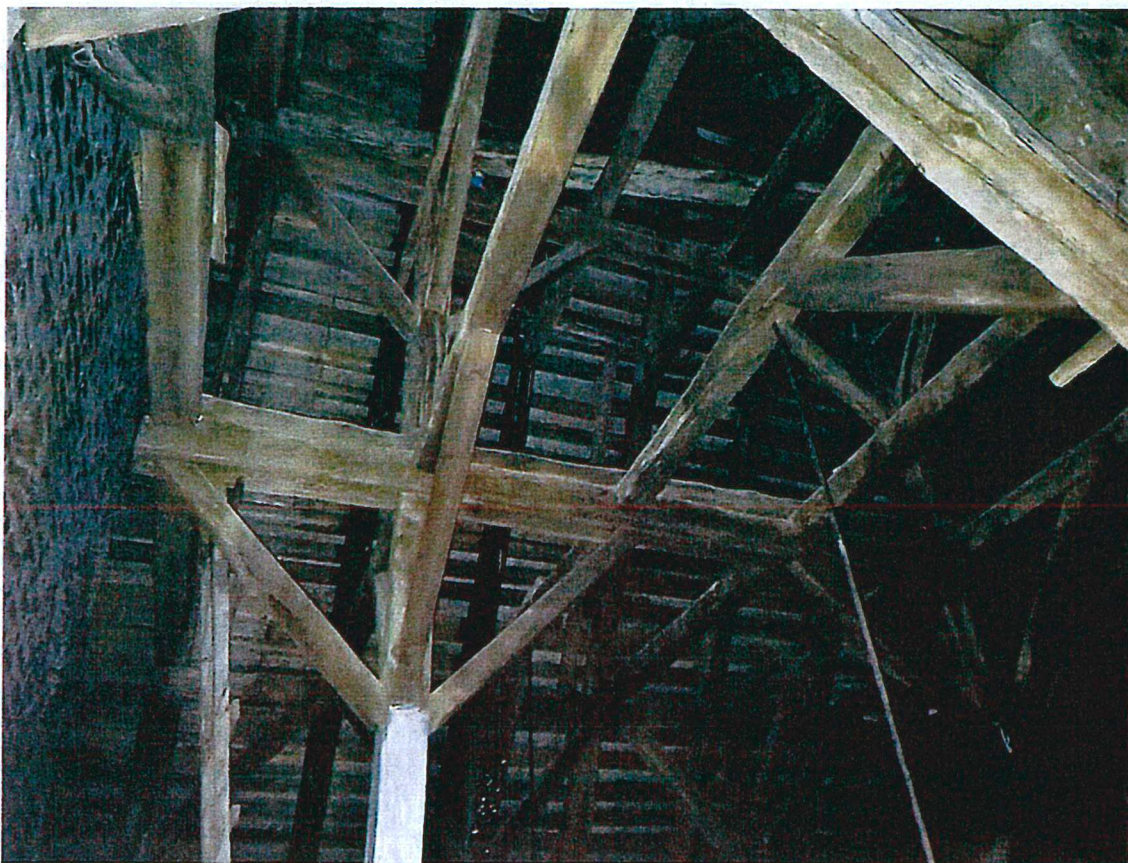
Fot. 3. Drewniana konstrukcja więźby dachowej stabilna, płatwie, stolce, krokwie, krzyżulce miecze i inne elementy w stanie technicznym dobrym, surowe drewno zaleca się zaimpregnować przeciw grzybiczo i przeciwogniowo przez pomalowanie specjalistycznymi preparatami przeznaczonymi do tego celu.

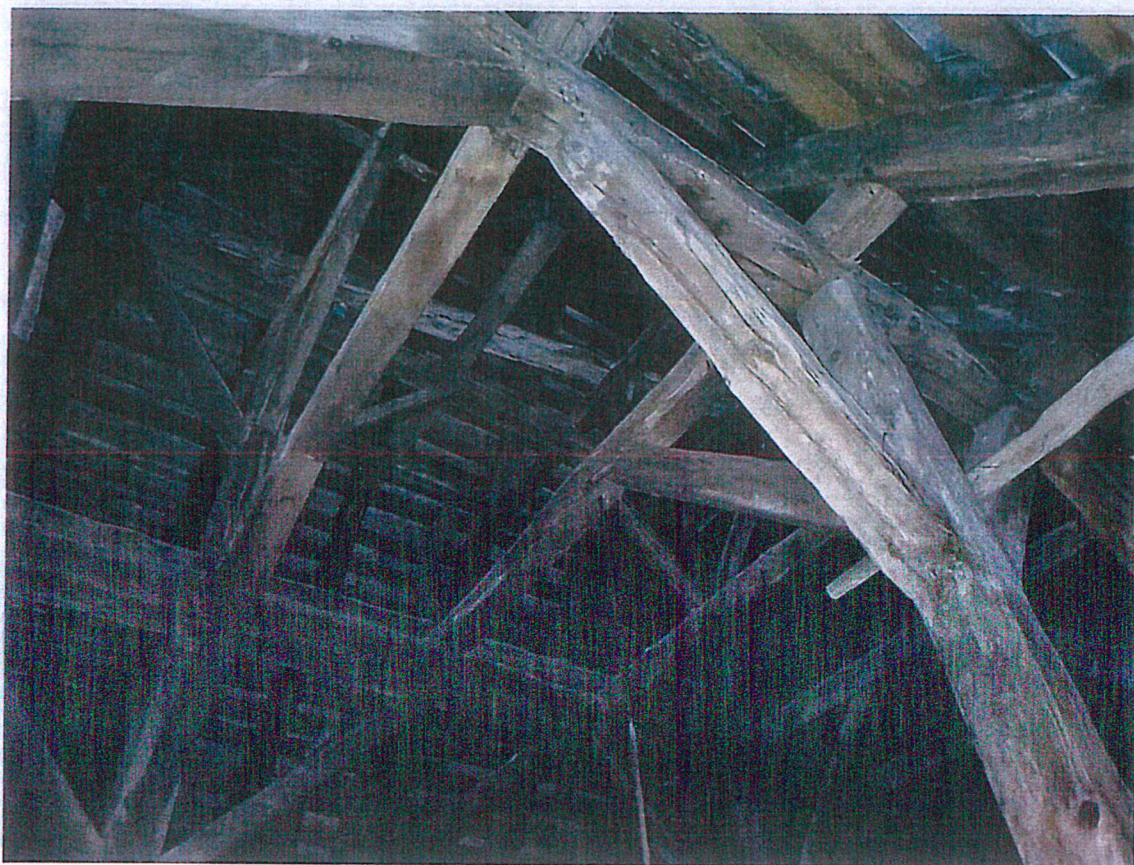
Fot.4. Brak ugięć, załamania lub innych uszkodzeń świadczących o braku stateczności więźby dachowej.

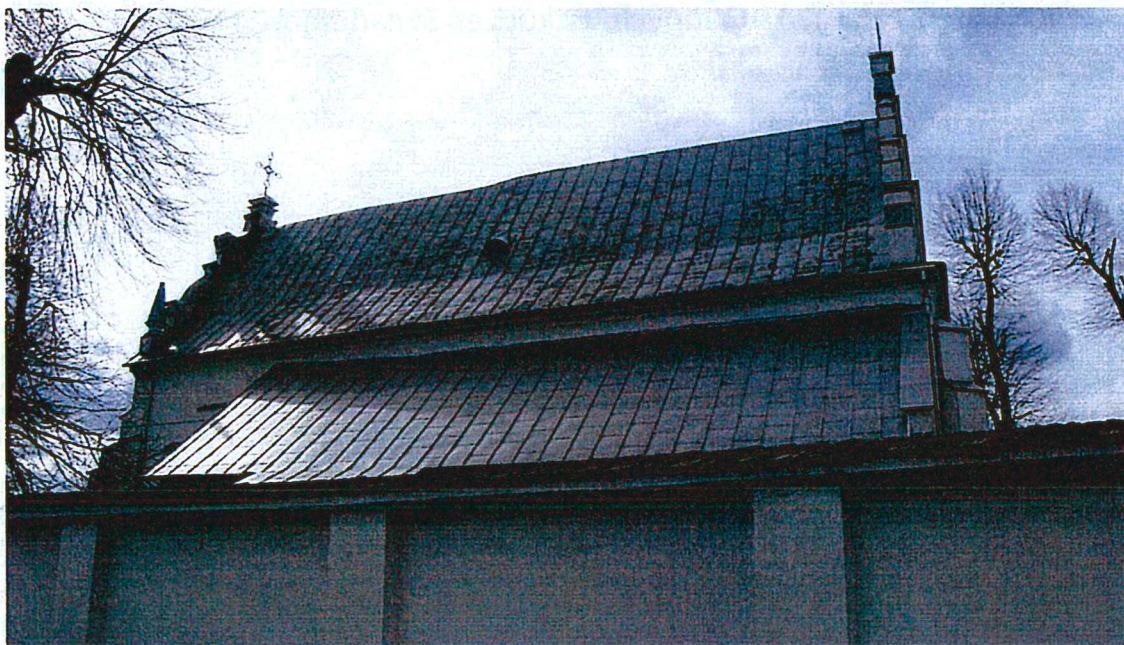
Fot.6. Pokrycie więźby dachowej kościoła oraz przybudówek stanowi blacha płaska, której stan techniczny jest niezadowalający, widoczne są liczne ogniska korozji. W 1970 roku wymieniono pokrycie dachowe na blachę ocynkowaną, w 1987 roku przeprowadzono konserwację dachu, z

uwagi na długi okres czasu podczas użytkowania nastąpiło duże zużycie blachy, żeby uniknąć dalszej korozji i powstawania nieszczelności wpływających destrukcyjnie na substancję zabytku bezwzględnie należy wymienić poszycie i pokrycie dachowe.

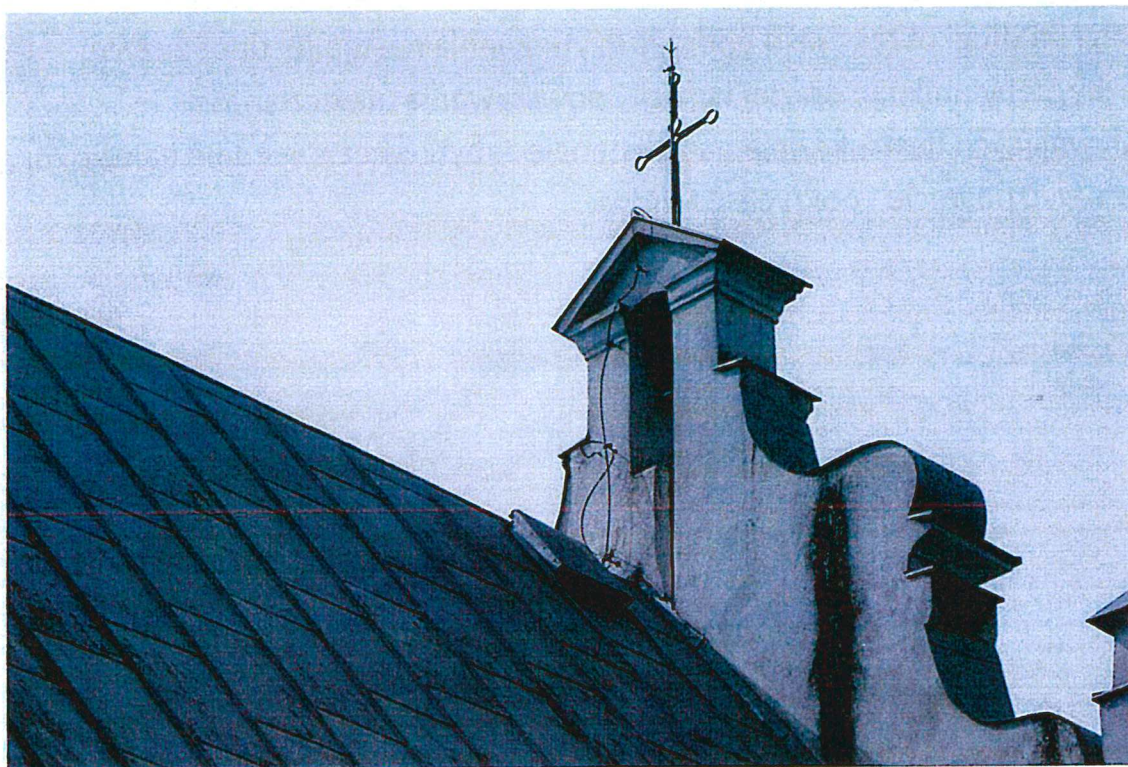
Fot.8. Fragment dachu z widocznymi zniszczeniami obróbek blacharskich.

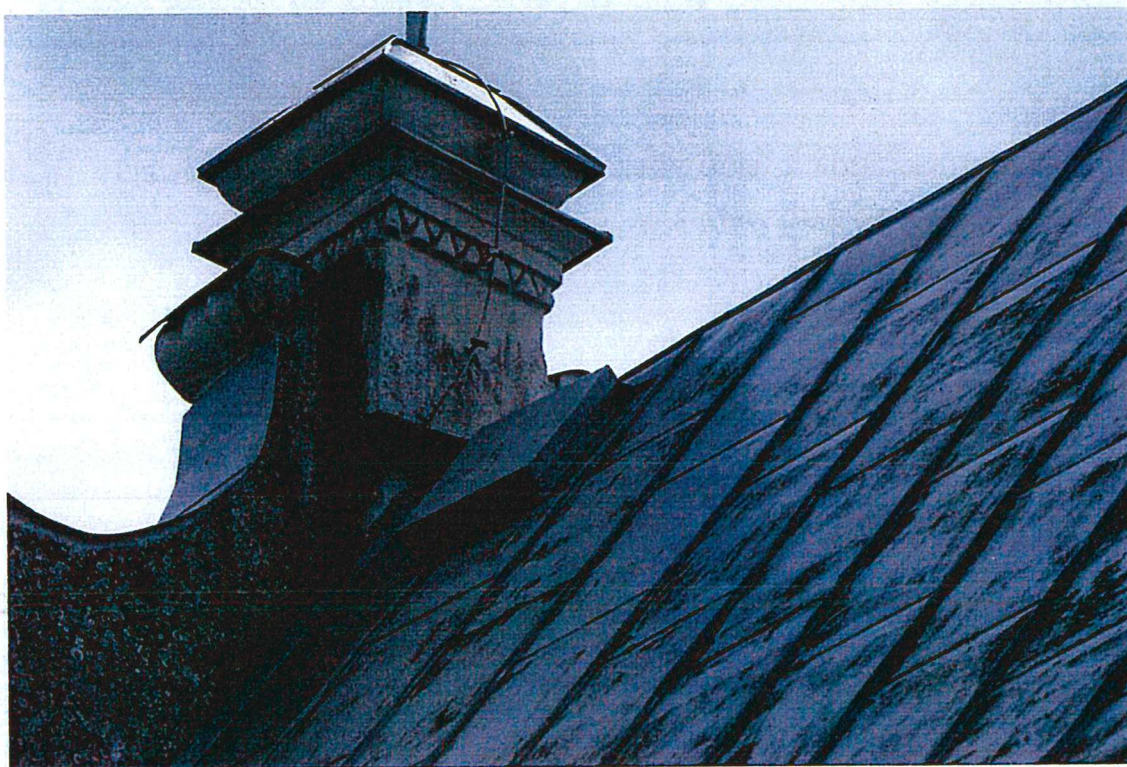
Fot.9. Fragment zwieńczenia fasady elewacji i połaci dachowej z widocznymi uszkodzeniami blachy wywołującymi podciekanie wód opadowych i niszczenie murów zabytku.

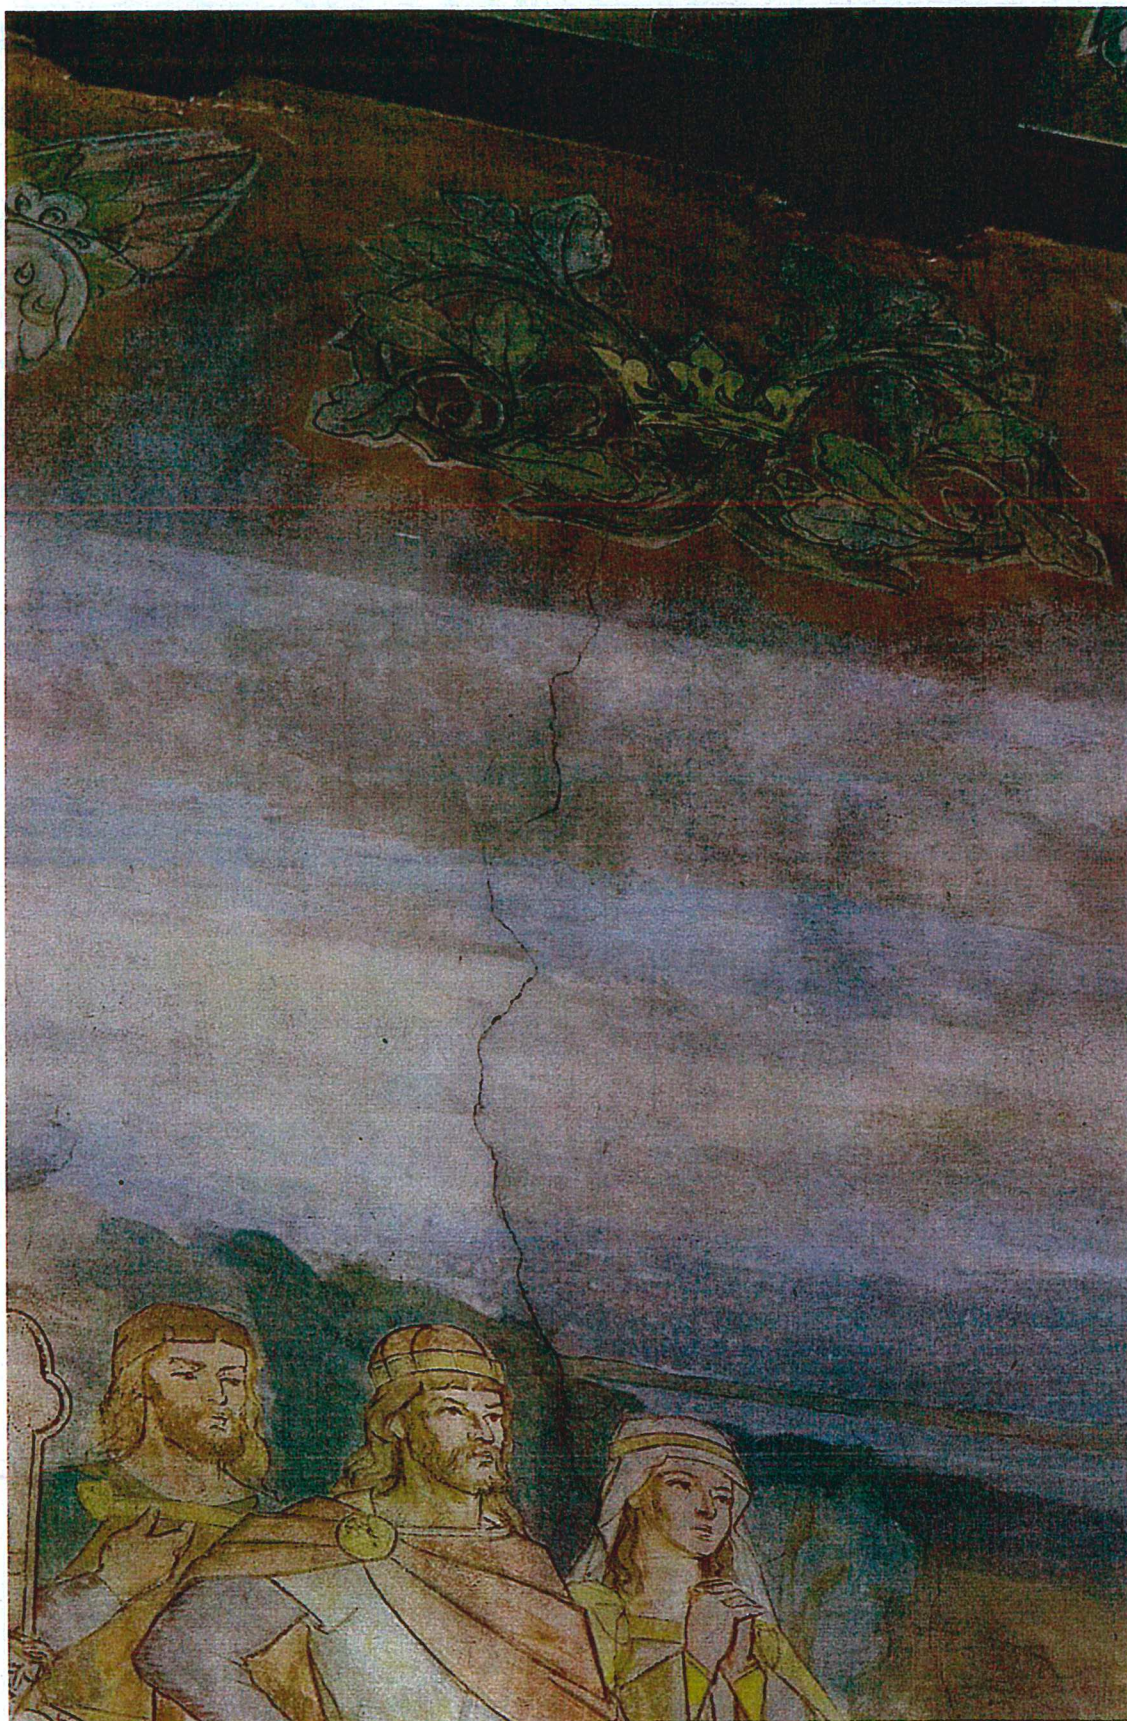
Fot.15. Rysa na fresku ściany północnej widoczna wewnątrz świątyni.
